**UNIVERSIDADE DO EXTREMO SUL CATARINENSE**  
**Departamento de Engenharia Ambiental**

**AVALIAÇÃO DE DESEMPENHO DOS TRABALHOS DE  
RECUPERAÇÃO AMBIENTAL NO CAMPO MALHA II LESTE-  
SIDERÓPOLIS/SC**

Trabalho de Conclusão de Curso apresentado ao Curso de Engenharia Ambiental como  
requisito parcial à obtenção do grau de Engenheiro Ambiental.  
Orientador: Prof. Msc. Marcos Back

**CRICIÚMA, 2004**

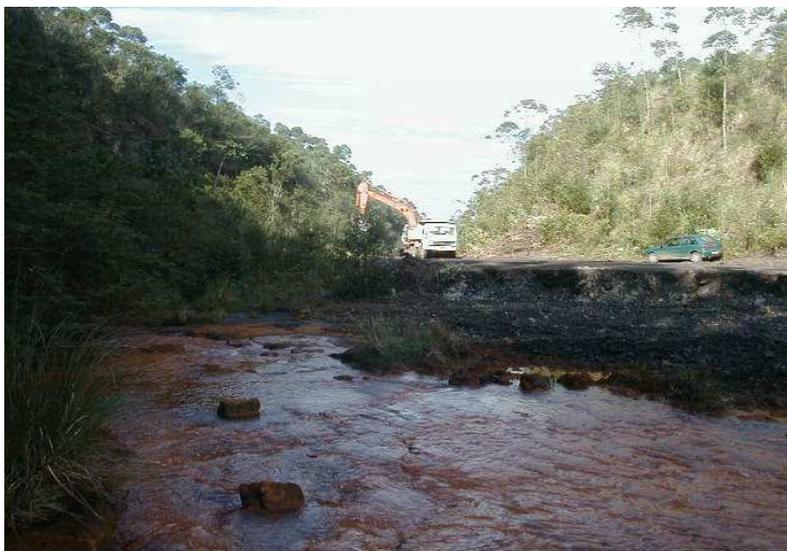
Remover os rejeitos da área degradada, como mostra a Figura 1, foi fundamental para as pretensões de reabilitação do Campo Mina Malha II Leste, uma vez que, trata-se da principal fonte de poluição da área devido ao alto teor de pirita encontrado nos mesmos. Essa

**Figura 1:** Retirada de Rejeitos às margens do rio Fiorita, Malha II Leste, Siderópolis, em Fevereiro de 2004. Fonte: Acervo da CSN.

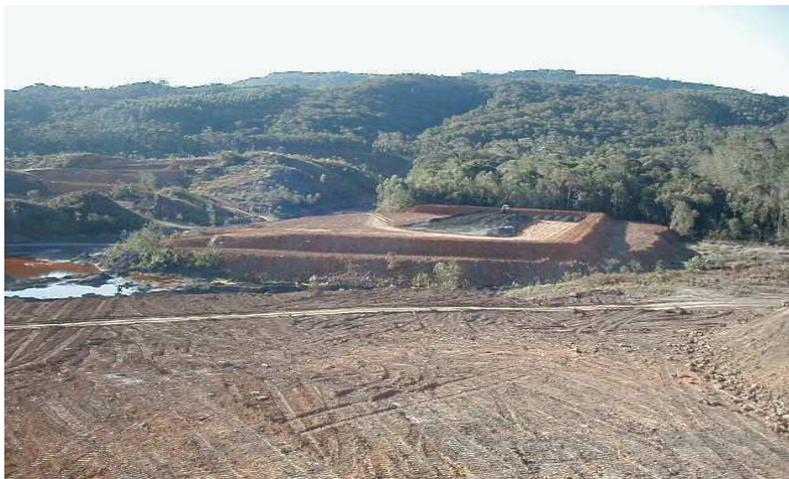
Os rejeitos foram retirados da área de recuperação ambiental e enviados para um depósito construído especificamente para este fim. A solução técnica adotada para isolar esses rejeitos foi fazer uma cava, impermeabilizar o fundo e as laterais com argila compactada (Figura 2), para evitar que as águas que porventura entrem em contato com estes rejeitos, infiltrem e, com isso, venham a prejudicar o lençol freático.

**Figura 2 :** Depósito de Rejeitos, Malha II Leste, em Outubro de 2003. Fonte: Acervo da CSN.

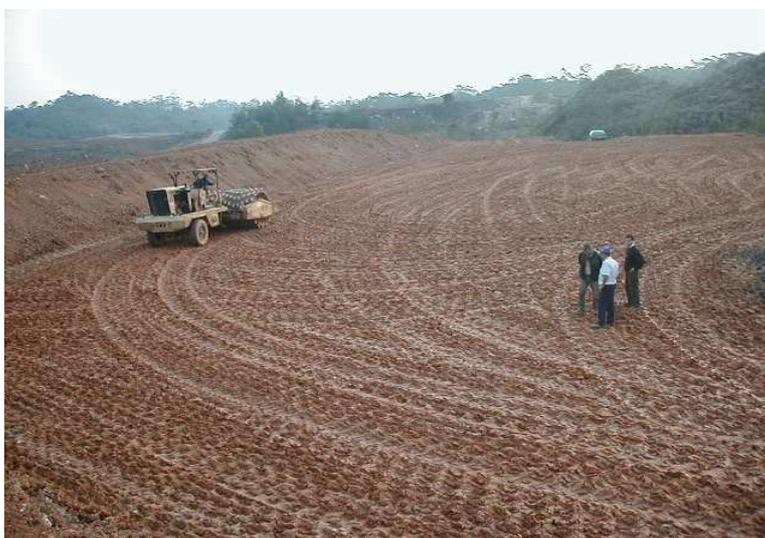
A compactação foi feita através do lançamento de camada de 40 cm de argila e compactada posteriormente com uso de rolo pé de carneiro tracionado, como podemos visualizar na Figura 3 , até a obtenção de uma taxa de infiltração de  $10^{-7}$  cm/s.

**Figura 3:** Compactação da Célula de Rejeitos com uso de rolo pé-de-carneiro. Malha II Leste, em Novembro de 2003. Fonte: Acervo da CSN.

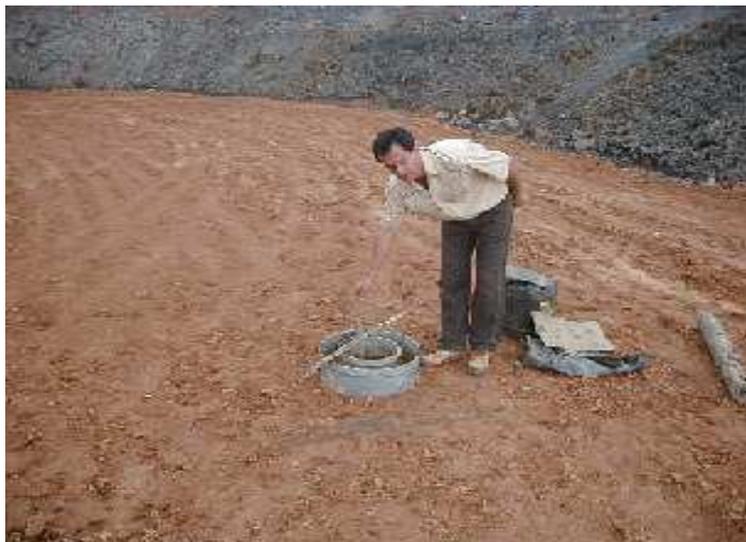
água igual nos dois cilindros e mede-se o tempo de infiltração da lâmina de água no cilindro central, com auxílio de uma régua de 30 cm, como demonstrado na Figura 4. Tendo-se a lâmina de água infiltrada e o tempo, calcula-se a velocidade de infiltração, que no caso, refere-se a taxa de infiltração saturada.

**Figura 4:** Teste de infiltração na célula de rejeitos pelo método dos cilindros concêntricos. Malha II Leste, em Novembro de 2003. Fonte: Acervo da CSN.

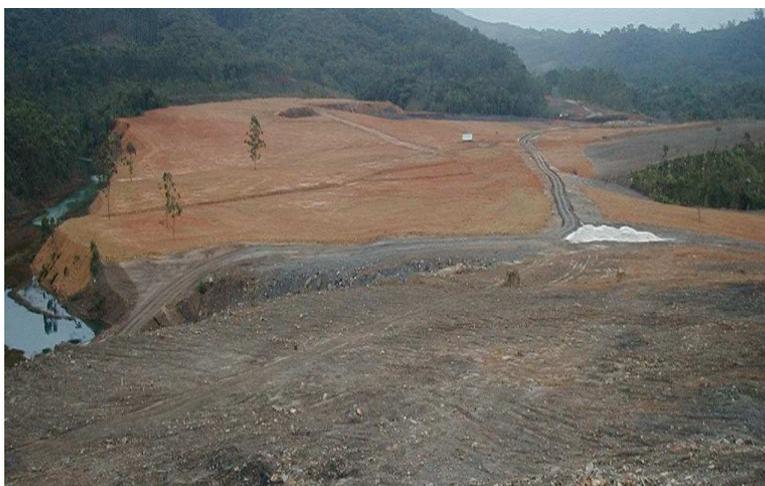
A conformação topográfica tem por objetivo suavizar as linhas do relevo de maneira que se possa fazer a reconstrução do solo, reduzindo a ação da erosão. Sobre o relevo conformado será implantado o novo substrato que sustentará a vegetação. A conformação topográfica foi feita com corte e aterro, com uso de tratores de esteira, escavadeira hidráulica e caminhões.

**Figura 5:** Conformação Topográfica. Malha II Leste, em Maio de 2004. Fonte: Acervo da CSN.

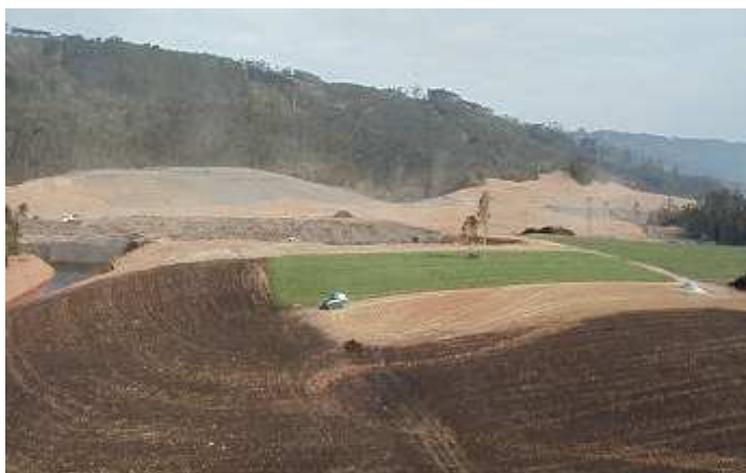
Devido à baixa fertilidade natural do substrato, foram recomendadas ações corretivas para o pronto estabelecimento da vegetação introduzida. Para esta etapa se fez a utilização de um condicionador do solo, devido ao baixo teor de matéria orgânica presente. Para isto foi utilizada intensivamente a adubação orgânica (cama de aviário estabilizada e turfa).

**Figura 6:** Colocação de insumos: Calcário, Cama de Galinha, Turfa e Sementes de Herbáceas. Malha II Leste, em Julho de 2004. Fonte: Acervo da CSN.

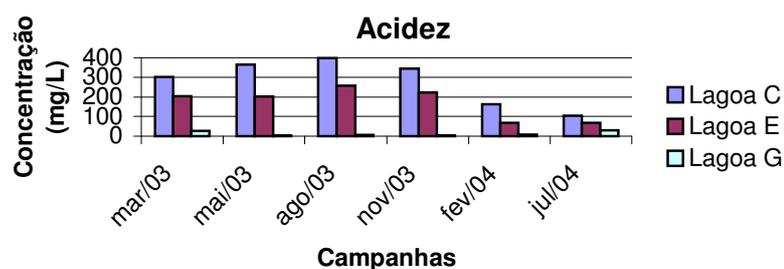
**Figura 15:** Variação da acidez nas Lagoas C, E, e G

A Acidez das Lagoas C e E teve um comportamento diferente da Lagoa G. A queda da acidez nas últimas três campanhas demonstra uma melhora na qualidade da água, à medida que os trabalhos de recuperação estão avançando. Já na Lagoa G houve movimentação de rejeitos às suas margens no intervalo entre a quarta e quinta campanhas, prejudicando o equilíbrio existente no local.

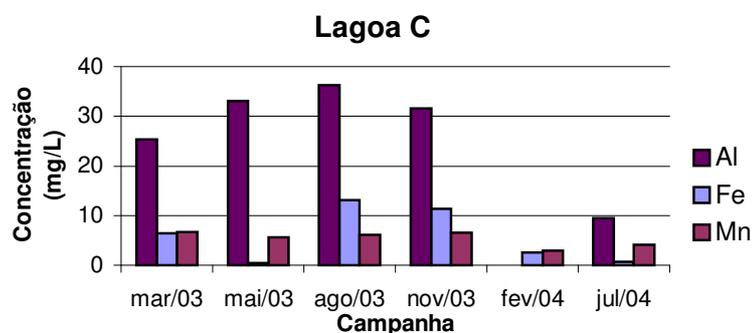
**Figura 16:** Parâmetros Químicos Lagoa C

A Lagoa C recebeu tratamento com calcário granulado na época da realização da 5ª campanha, refletindo, portanto, também nos resultados da 6ª campanha. Vê-se uma redução significativa nos parâmetros acidez, Al, e Fe e uma pequena elevação no pH. O Mn baixou na 5ª campanha e voltou a subir um pouco na 6ª, porém em níveis menores do que nas campanhas anteriores. A qualidade da água da lagoa C não sofreu interferência direta das operações de terraplanagem que foram feitas às suas margens, durante o ano de 2004.

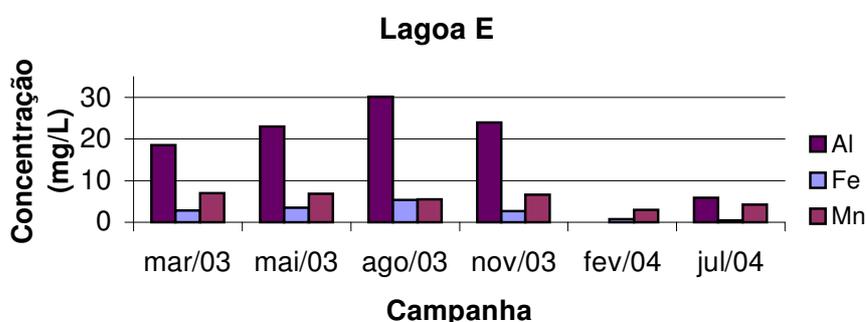
**Figura 17:** Parâmetros Químicos Lagoa E

A Lagoa E teve um comportamento semelhante à Lagoa C, no que se refere aos parâmetros acidez, Fe, e Al e Mn. O pH teve uma elevação discreta. Porém o tratamento com calcário granulado, com diâmetro abaixo de 1", foi feito na época da 1ª campanha em diante. A melhora na qualidade das águas não acompanhou o tratamento, uma vez que a melhora se deu na 5ª e 6ª campanha. O reflexo do uso de calcário granulado não foi imediato, uma vez que a adição desse tipo de material tem por objetivo fornecer alcalinidade ao longo do tempo, devido à sua granulometria. Os trabalhos de terraplanagem nas margens desta Lagoa, foram realizados durante todo o ano de 2003 e primeiro semestre de 2004. Como agravante para a qualidade das águas desta Lagoa está a entrada de água pluvial contaminada por depósito de rejeito de

carvão, localizado às margens da Lagoa E, fora da área do o Projeto de recuperação Ambiental da MII Leste e pertencente à Carbonífera Belluno.

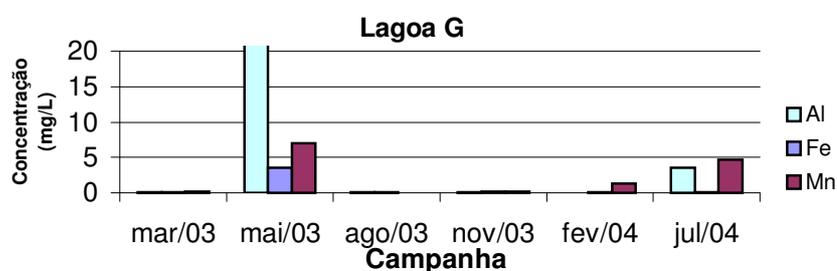
**Figura 18:** Parâmetros Químicos Lagoa G

A Lagoa G é a que tem a melhor qualidade de água da área do projeto, tendo inclusive a presença de peixes e servindo de local de banho para os moradores do entorno. Houve um decréscimo da qualidade de suas águas no primeiro semestre de 2004, ou seja na 5ª e 6ª campanhas. Este fato é explicado pelas operações realizadas nas suas margens, como retirada de rejeito e terraplanagem. Espera-se um retorno à situação de qualidade anterior, ou mesmo uma melhora, na medida em que as obras no seu entorno foram terminando e a vegetação se instale. Com isso cessará, também, a contribuição de poluentes para dentro desta Lagoa.

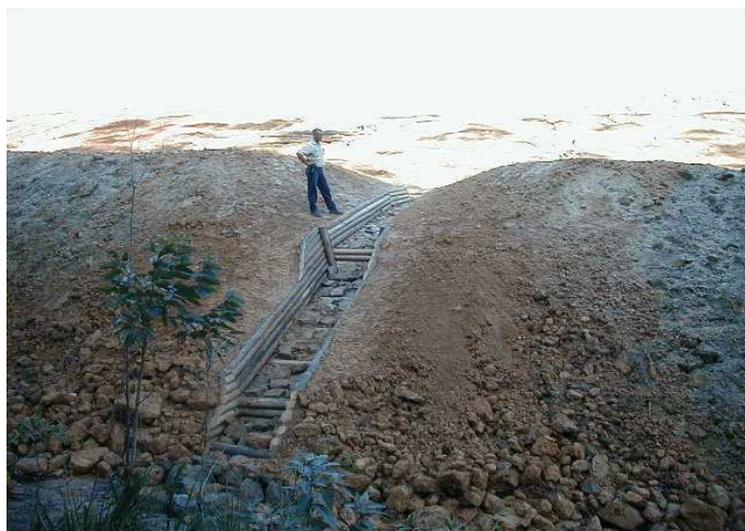
Os taludes foram executados de maneira a desviar as águas das encostas, através de terraplanagem em cota negativa<sup>12</sup>, não permitindo a descida da água pluvial diretamente pela encosta dos taludes. Desta maneira as águas foram direcionadas para pontos bem definidos, onde foram construídas escadarias.

Estas escadarias seguiram projeto de construção com uso de materiais alternativos, que possam ser incorporados à vegetação. Decorridos alguns anos esses materiais se desintegrarão, no momento que a vegetação estará instalada, não permitindo mais a atuação dos processos erosivos. Esta tecnologia foi desenvolvida pela Empresa *Vertical Green*, e vem sendo muito utilizada na Itália e outros países da Europa.

**Figura 19:** Escadaria com uso de materiais alternativos e degradáveis como varas de eucalipto, manta e seixos rolados, que se integrarão à paisagem. Malha II Leste, Siderópolis, em agosto de 2004. Fonte: Acervo da CSN
