**UNIVERSIDADE DO EXTREMO SUL CATARINENSE**

**IDENTIFICAÇÃO DE ÁREAS CONTAMINADAS PELA DESATIVAÇÃO  
DE EMPREENDIMENTOS INDUSTRIAIS: ESTUDO DE CASO DO  
CURTUME DAL-BÓ, CRICIÚMA, SC**

Trabalho de Conclusão de Curso, apresentado  
para obtenção do grau de Engenheiro no curso  
de Engenharia Ambiental da Universidade do  
Extremo Sul Catarinense, UNESC.

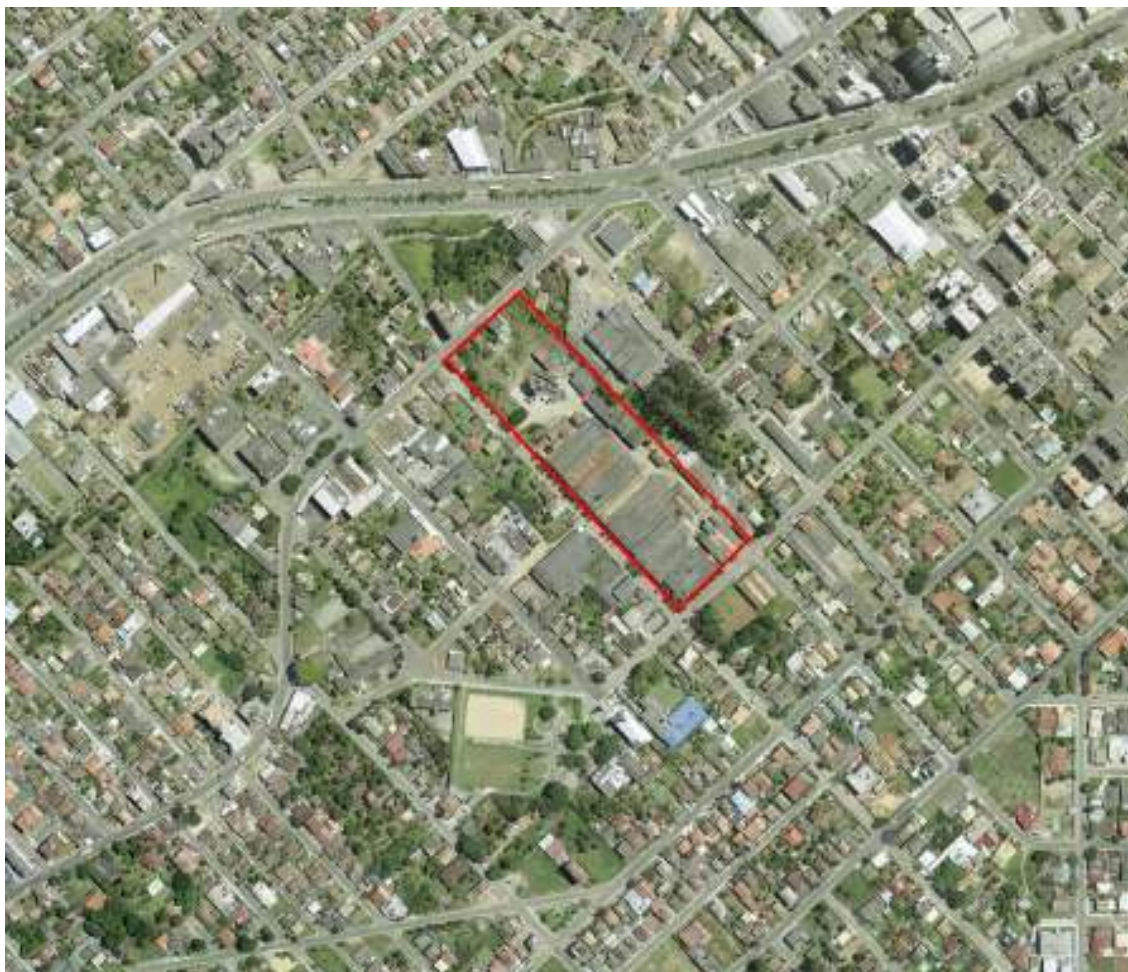
Figura 2: Foto aérea da região onde está localizada a área do antigo Curtume Dal-Bó. Fonte: PMC

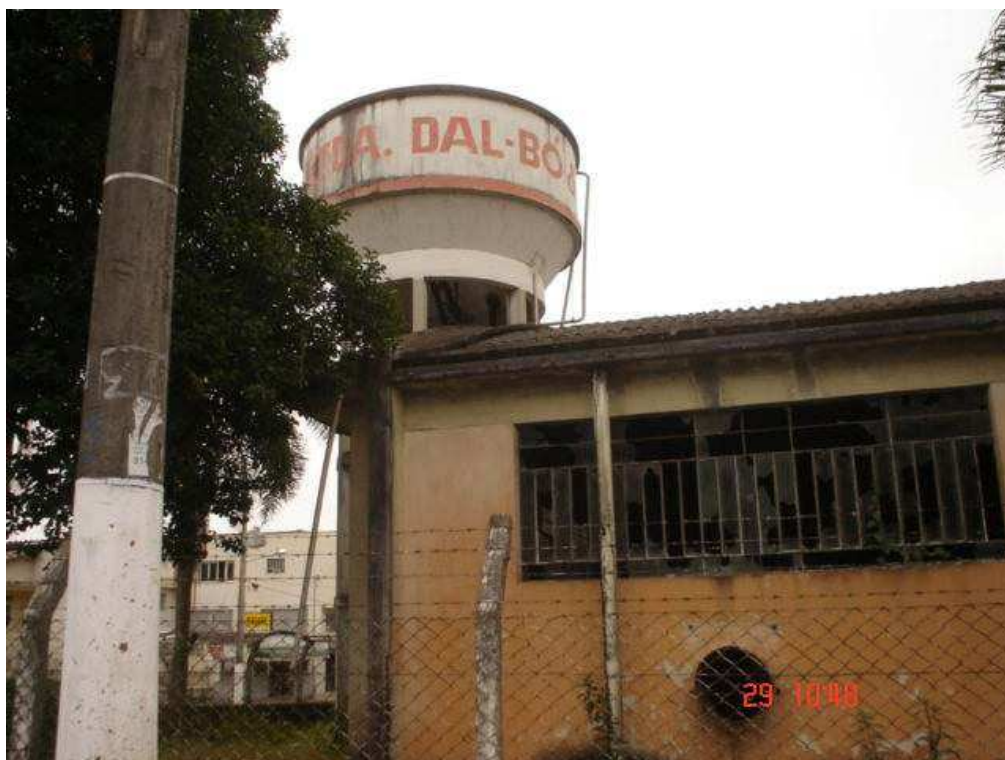
Figura 3: Vista lateral do Curtume Dal Bó. Fonte: MARTIGNAGO (2006).

A Figura 3 mostra um vista parcial da atual situação das edificações presentes na área de estudo em questão.

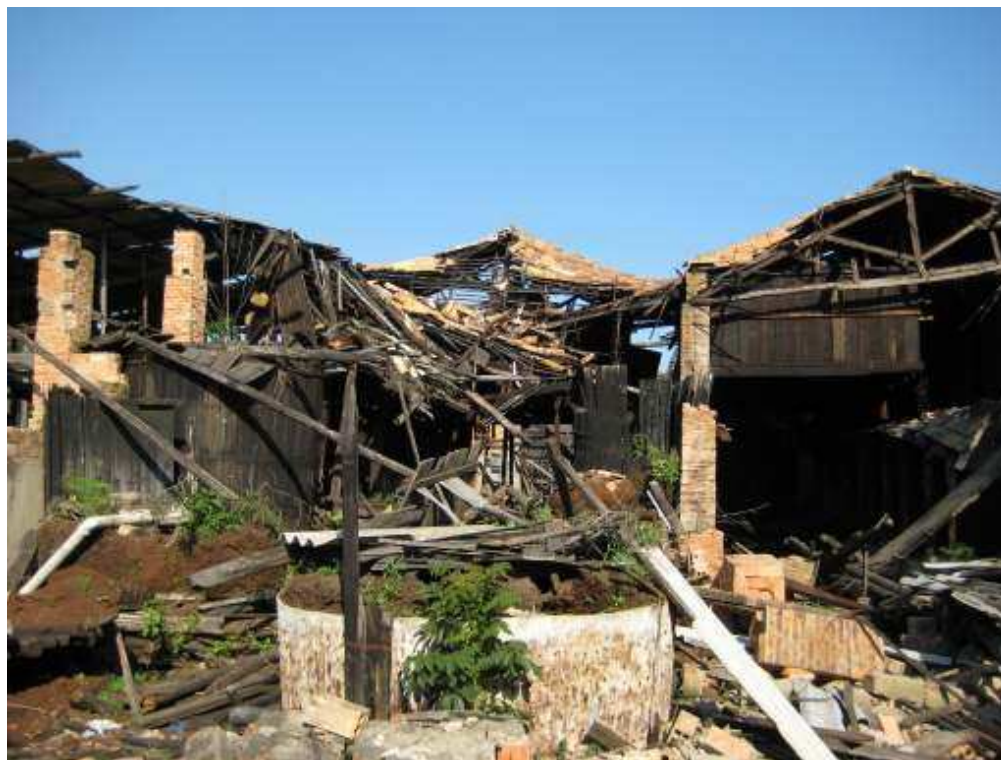
Figura 4: Vista parcial das antigas instalações do curtume Dal-Bó. Fonte: VIEIRA (2007)

Desde então, os pavilhões estão abandonados. O maquinário foi todo retirado e posto em leilão, assim como o terreno, para sanar as dívidas deixadas pela empresa. Esse processo de retirada dos equipamentos e máquinas fez com que algumas partes dos pavilhões sofressem desmoronamento, gerando uma grande quantidade de entulho. A impressão que se tem ao adentrar as antigas instalações da empresa é de que ali se reporta a uma cena de um pós-guerra, como se tivesse havido um ataque surpresa, soado um alarme e todos abandonaram o local às pressas. Isso pode ser observado na Figura 4, a seguir.

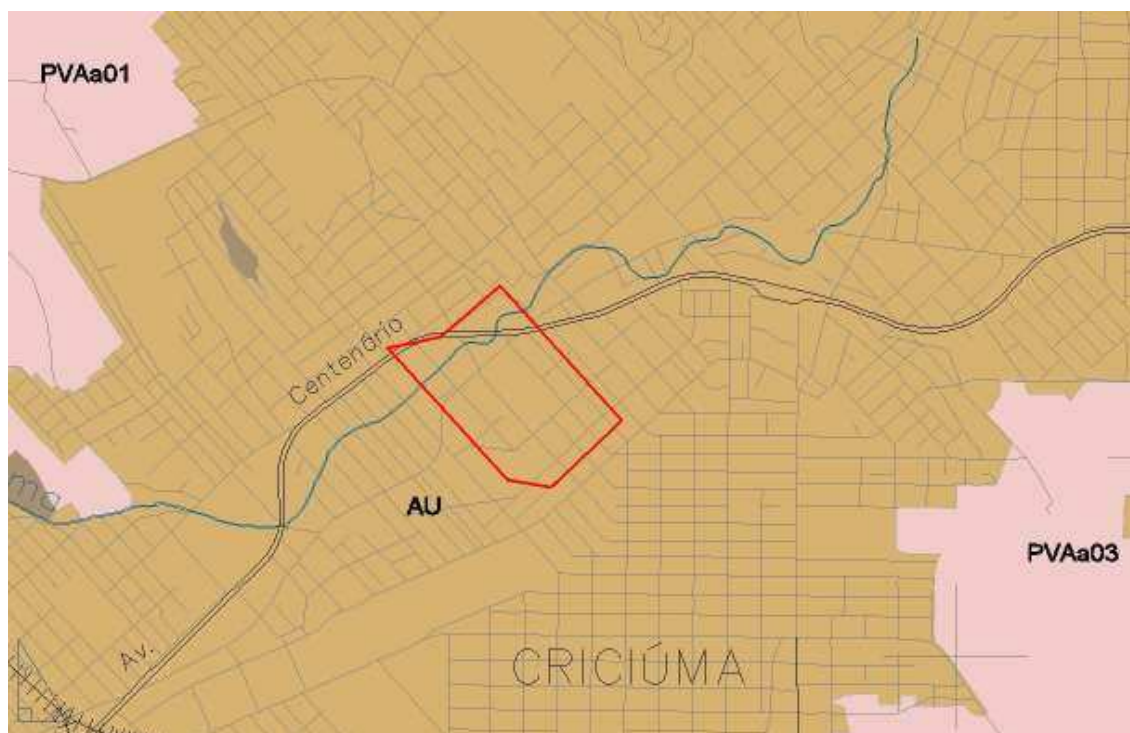
Figura 8: Contexto pedológico da área do curte Dal-Bó (polígono vermelho). Fonte: PROGESC, 1995. Convenções: AU – Área Urbana; PVAa – Argissolo Vermelho-Amarelo Aluminico.

Apesar de o local de estudo estar completamente inserido na área urbana, é possível definir qual o tipo de solo presente no mesmo. De acordo com o levantamento do PROGESC (1995), na área estão presentes dois tipos de solo: Argissolo Vermelho-Amarelo Alumínico Ta e Tb A moderado com textura média/ argilosa de fase Floresta Ombrófila Densa Submontana e de relevo suave ondulado; e uma associação deste com Cambissolo Háplico Alumínico Tb A moderado e proeminente com textura argilosa e de relevo forte ondulado.

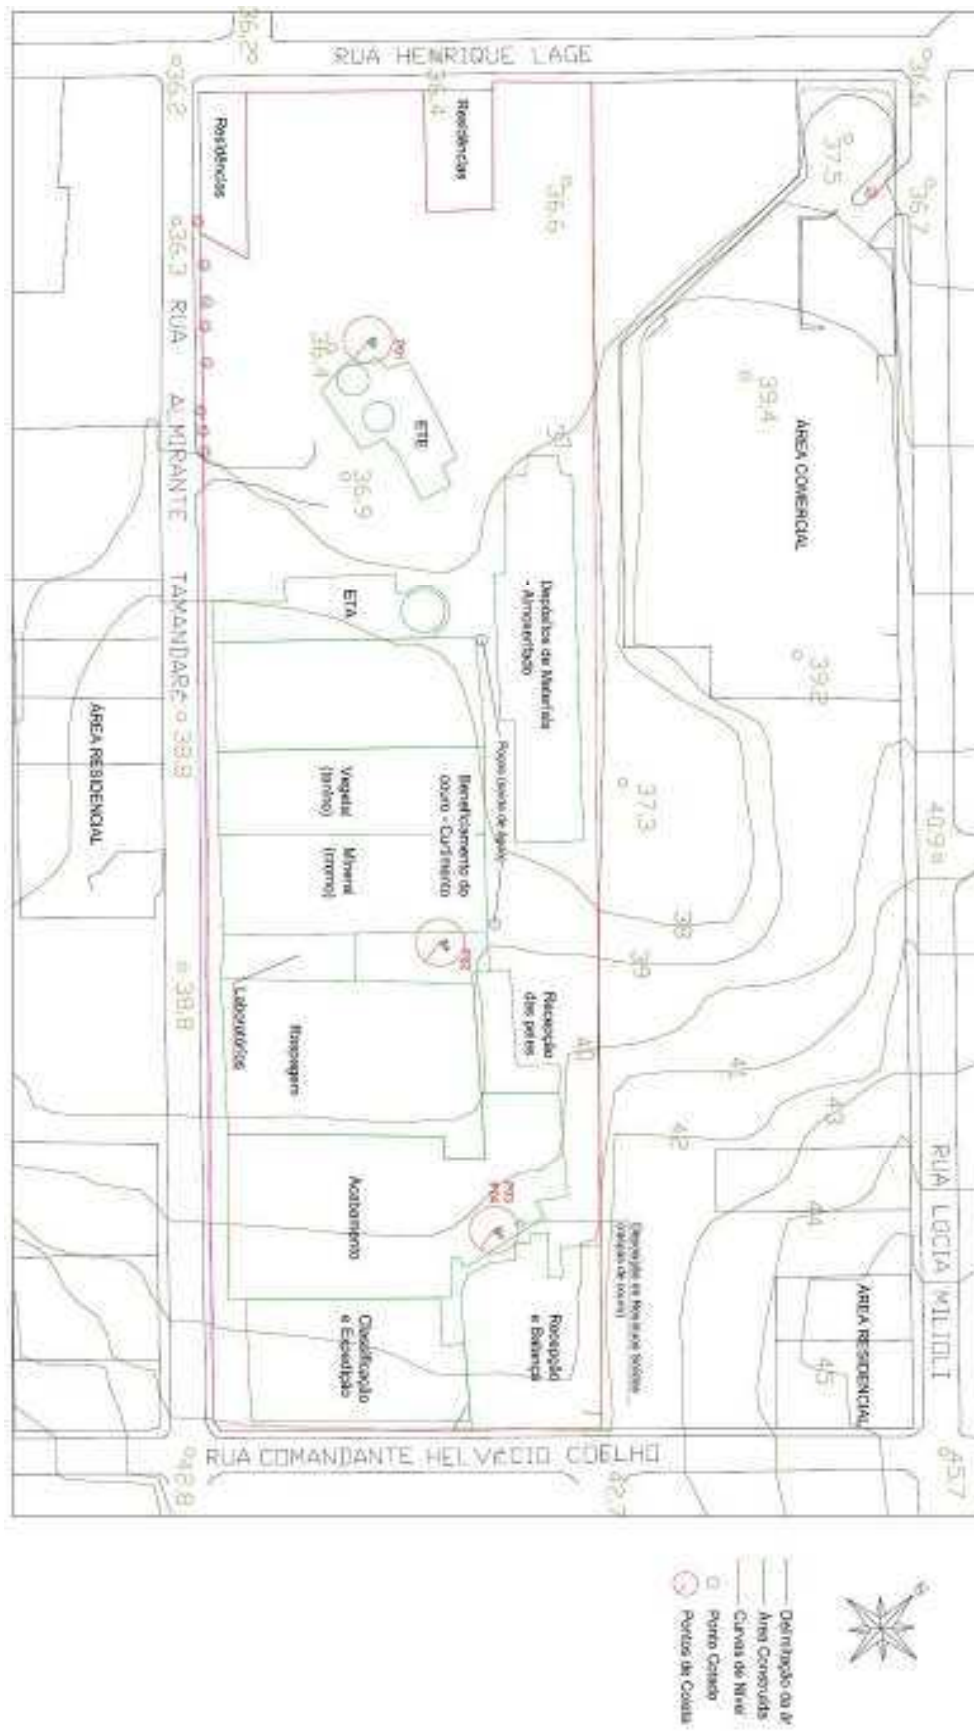
Figura 23: Croqui do terreno

Para a etapa de avaliação preliminar foi elaborado um croqui do terreno, apresentado na figura 24, onde está instalado o empreendimento, representando as etapas do processo produtivo do curtume, a topografia da área e localização quanto aos nomes das ruas.

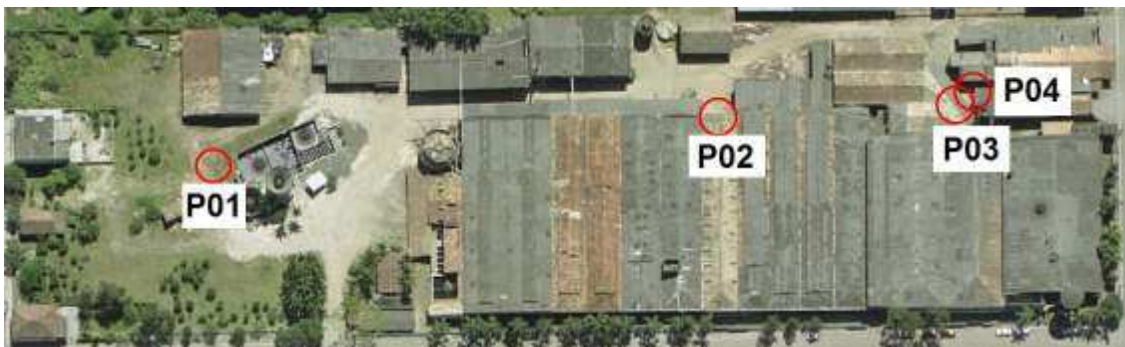
Foram definidos 4 pontos (conforme a Figura 25) para serem efetuadas as coletas, observando o posicionamento em relação aos locais onde eram realizados o beneficiamento do couro, a disposição dos resíduos e uma possível migração do poluente para o nível de cota mais baixa do terreno. Também foi coletada uma amostra do resíduo em contato com o solo para a determinação da quantidade de contaminante que estaria impregnado no mesmo.

Figura 24: Foto aérea da área do curtume Dal-Bó com identificação dos pontos de coleta de amostras de solo.

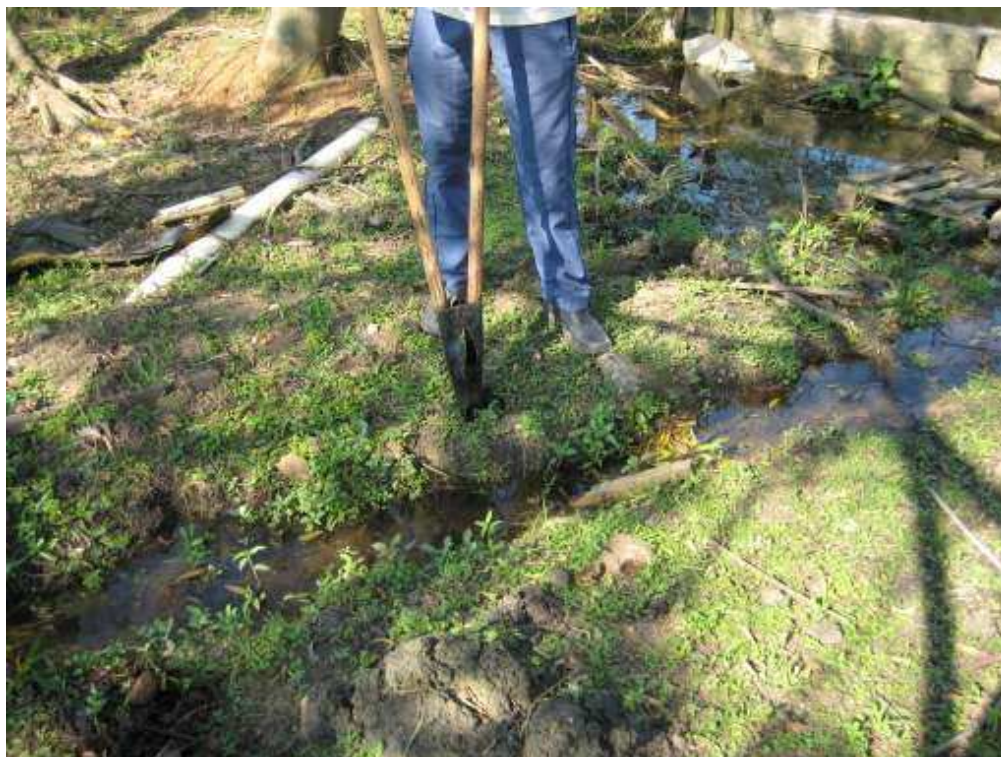
Figura 25: Ponto de Coleta 01. Fonte: VIEIRA (2007)

O P 01 (Figura 26) se localiza próximo da edificação na qual funcionava a estação de tratamento de efluentes (ETE). Este ponto se encontra na parte de cota mais baixa do terreno, onde existe um canal que desemboca em um córrego afluente do rio Criciúma. Apesar de a área não apresentar alta declividade do solo, este ponto foi escolhido para identificação de uma possível migração dos poluentes em direção ao córrego.

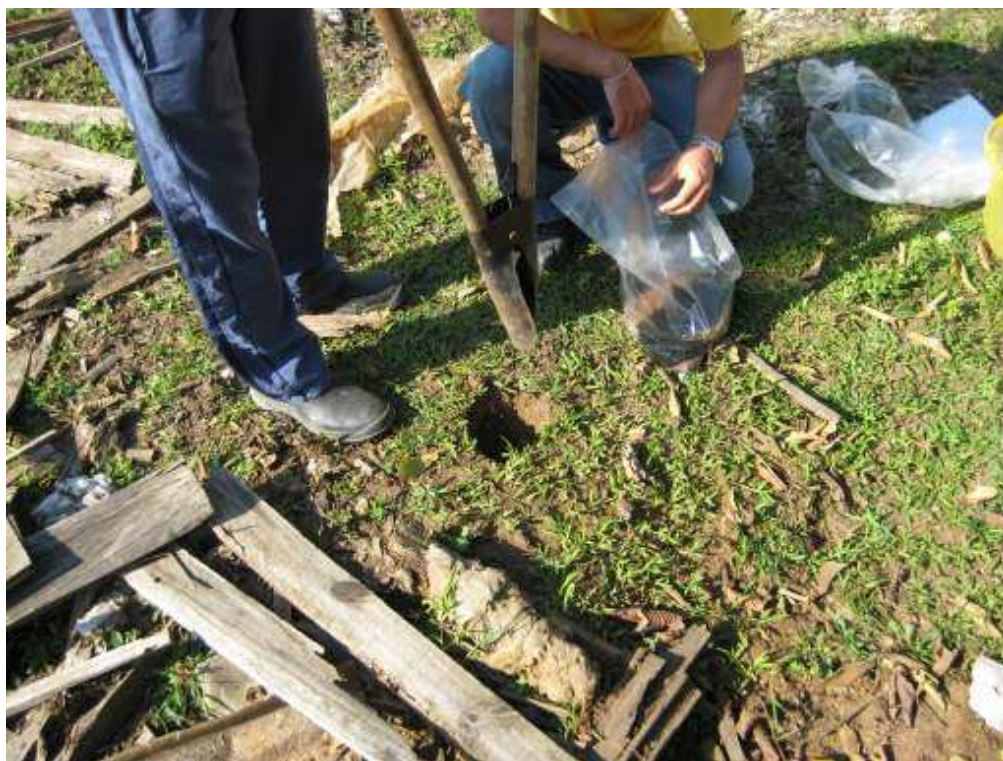
Figura 26: Ponto de Coleta 02. Fonte: VIEIRA (2007)

processo de curtimento e das peles já curtidas, sendo que a ocorrência de derramamento de materiais contaminantes poderia ter ocorrido no local.

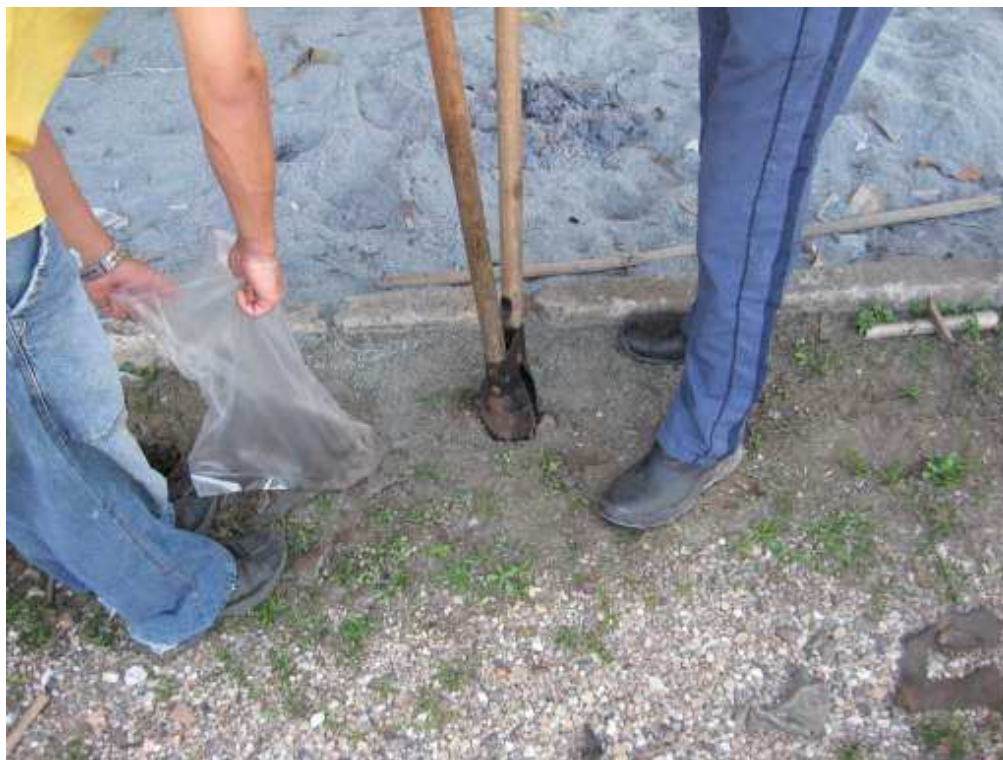
Figura 27: Ponto de Coleta 03. Fonte: VIEIRA (2007)

O P 03 (Figura 28) se localiza ao lado da cancha onde eram depositadas as raspas de couro já curtido provenientes da etapa de acabamento. Este local, não apresenta nenhuma obra de contenção ou que vise evitar o contato do resíduo com a água de escoamento superficial. Portanto, este ponto de coleta tem por objetivo avaliar o grau de contaminação do solo ao redor da cancha pelo cromo impregnado nas raspas de couro.

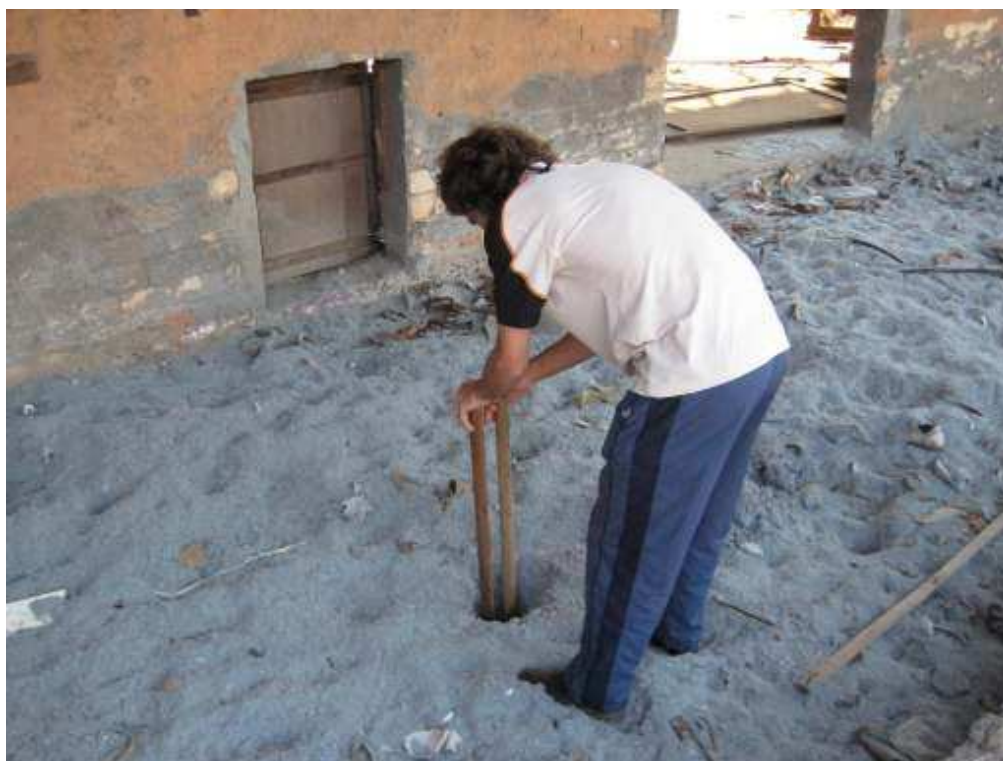
Figura 28: Ponto de Coleta 04. Fonte: VIEIRA (2007)

O P 04 (Figura 29) se localiza dentro da cancha de deposição das raspas de couro provenientes do processo de acabamento. O objetivo da coleta neste local é de caracterizar o tipo de resíduo e identificar o nível de cromo presente no mesmo.

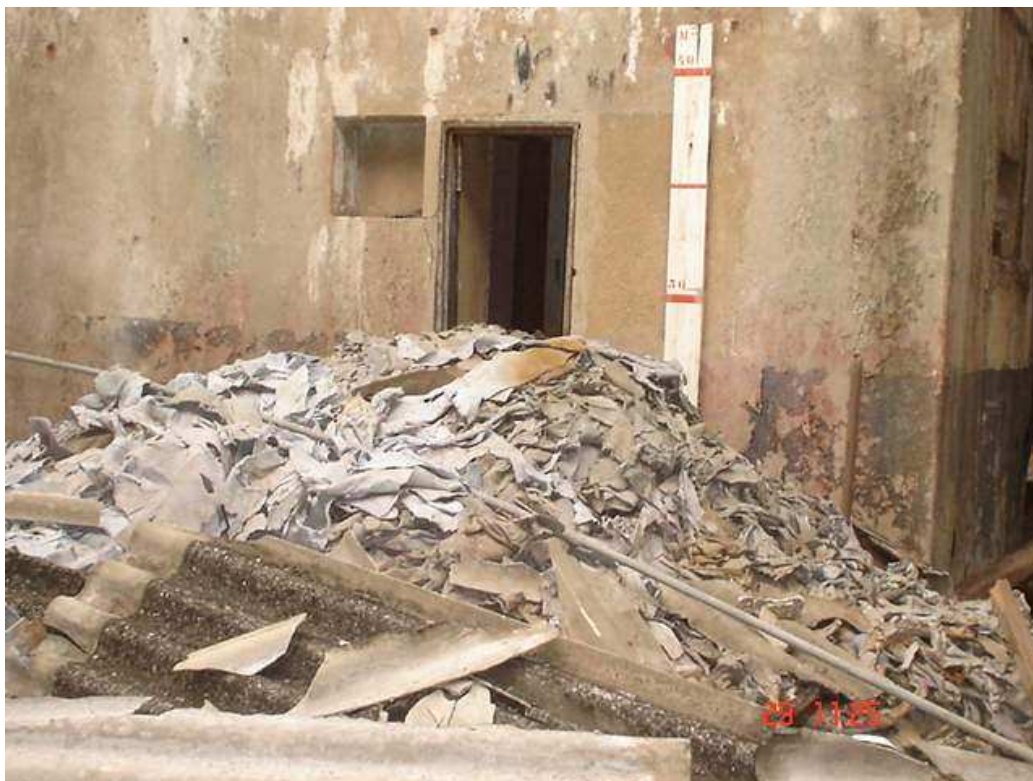
A Figura 30 ilustra o descuido quanto a deposição dos resíduos das aparas de couro.

Figura 29: Disposição inadequada de resíduos sólidos e sobras do processo do Curtume. Fonte: MARTIGNAGO (2006).

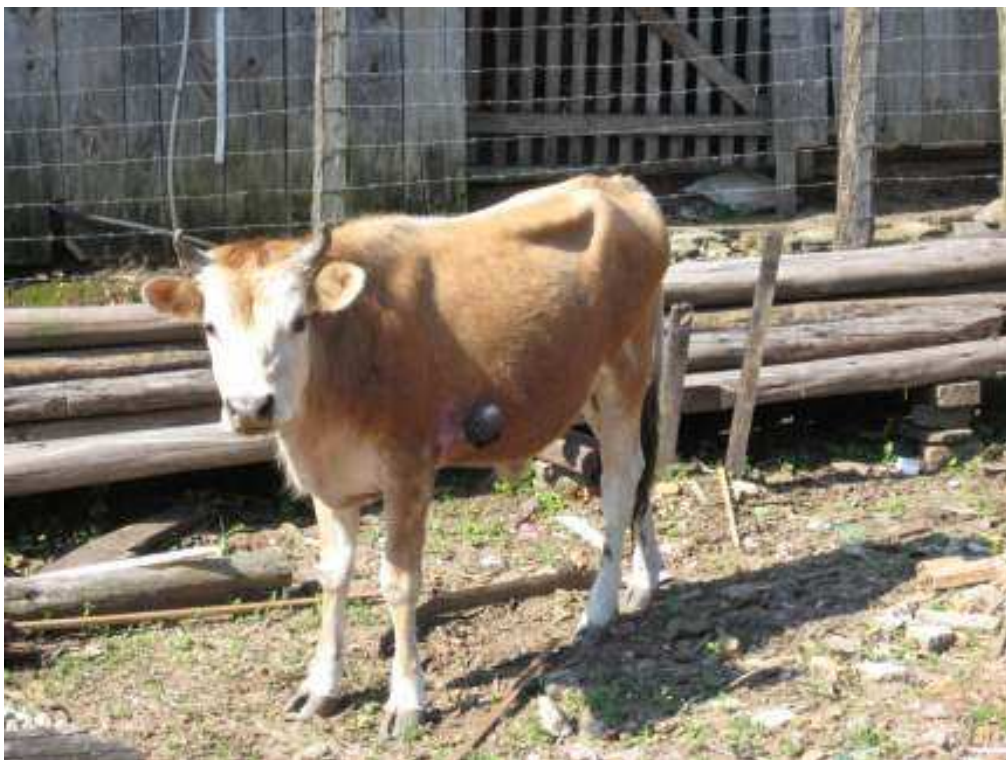
A Figura 32 mostra um dos animais presentes na área. Percebe-se a presença de uma ferida grande na região das costelas do animal, bem como sua condição física debilitada. Isso averigua a irresponsabilidade do proprietário em criar o bovino nestas condições.

Figura 30: Bovino presente nas antigas instalações do Curtume Dal-Bó. Fonte; VIEIRA (2007)

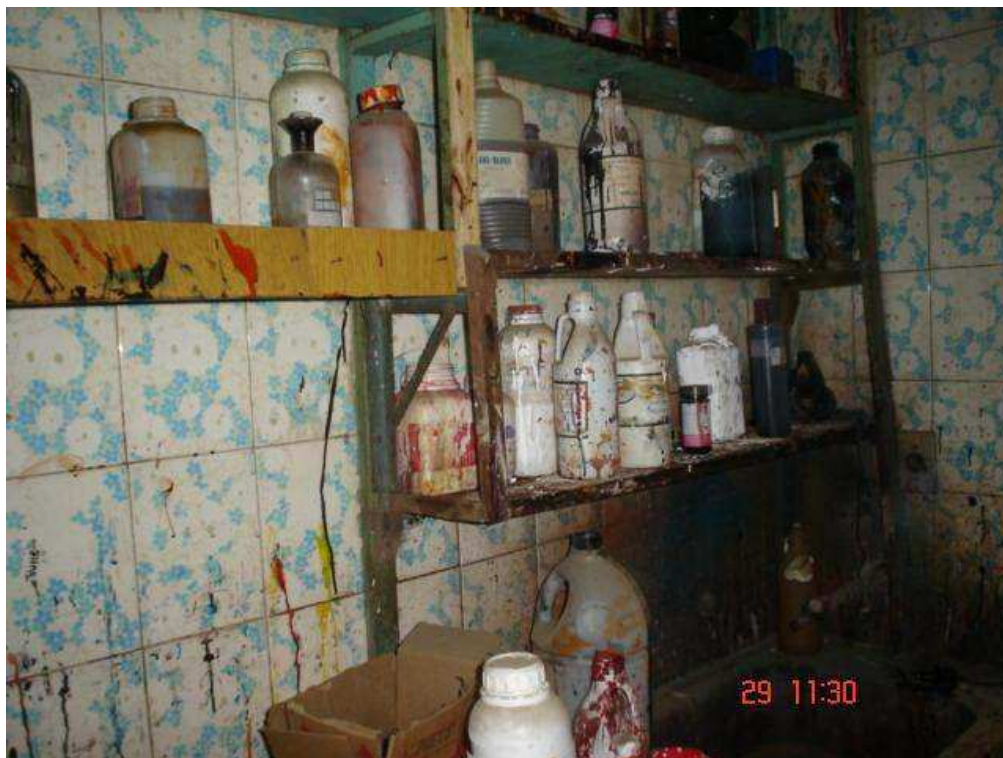
Como demonstrado na Figura 33, atualmente existem indícios de produtos químicos presentes no local, que trazem riscos a saúde humana, além de danos ambientais. Isso se agrava com a presença de goteiras, infiltrações e as péssimas condições de armazenamento dos produtos tornando possível um contato destes com o solo, águas superficiais e subterrâneas.

Figura 31: Antigas instalações do laboratório de análises do Curtume Dal Bó. Fonte: MARTIGNAGO (2006).

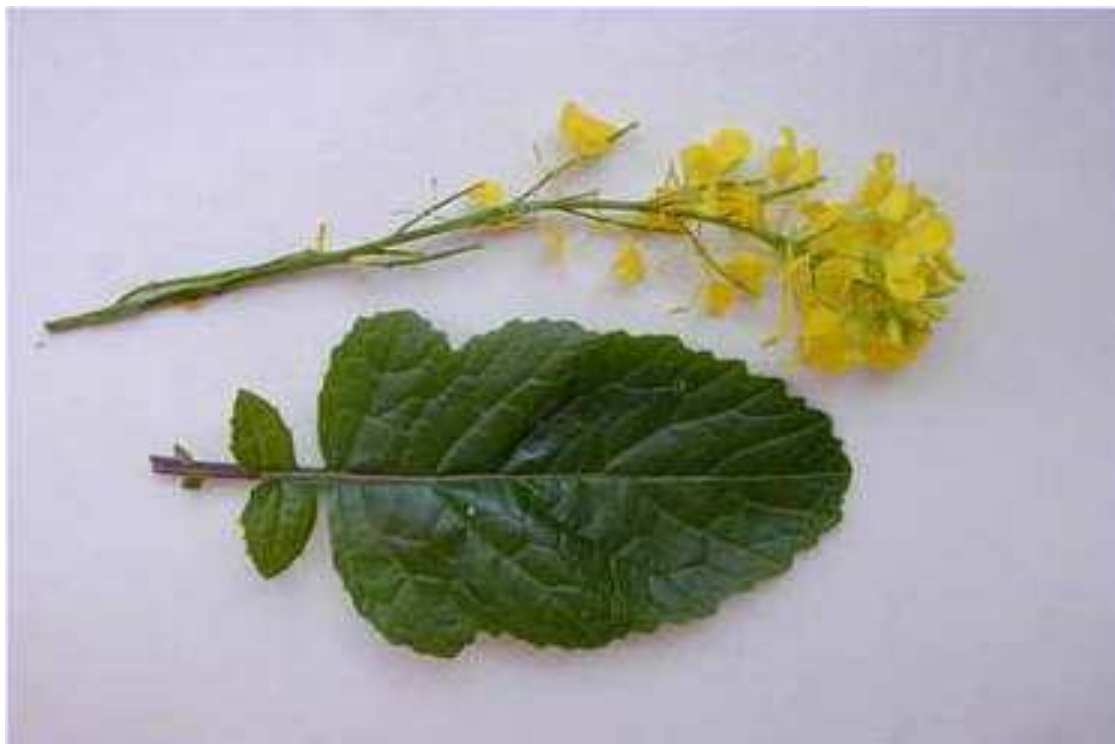
A maior parte das espécies hiperacumuladoras são da família das Euforbiáceas, que são provenientes dos trópicos. Para climas temperados, a maioria das espécies utilizadas são da família das Brassicáceas. A espécie *Brassica juncea* (Figura 34) pode acumular e tolerar cromo, portanto é uma espécie com potencial para ser utilizada na fitorremediação de solo contaminado.

Figura 32: Flor e folha da espécie hiperacumuladora de cromo e outros metais *Brassica juncea*.  
Fonte: IVP, 2006).

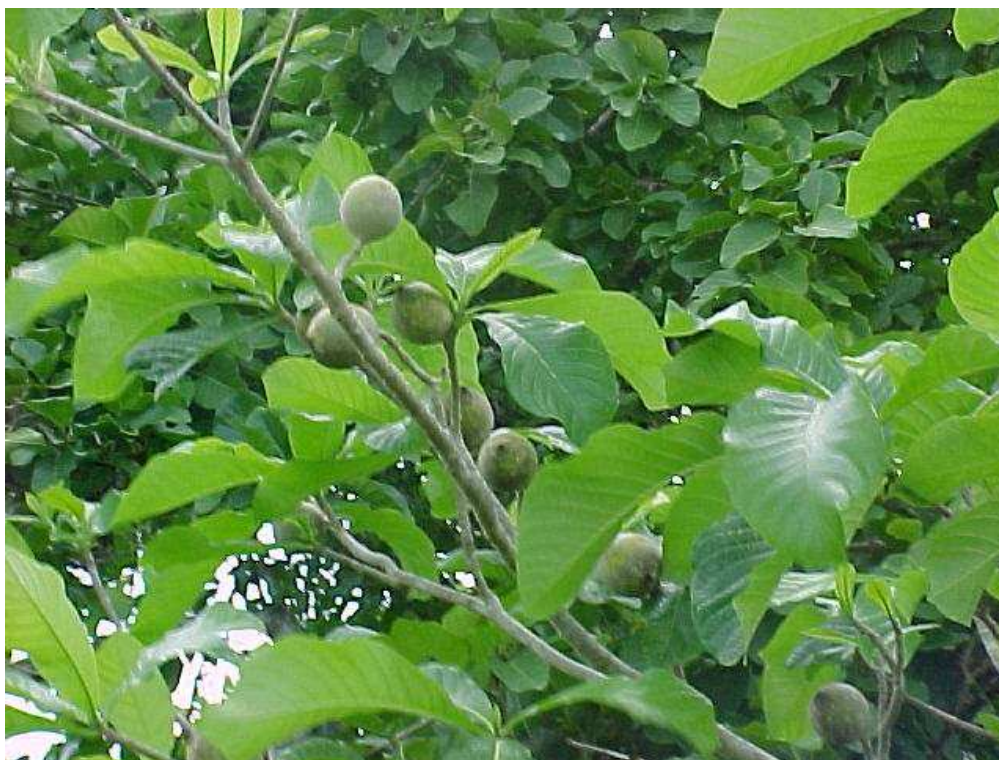
Segundo estudos desenvolvidos por Barbosa (*et al*, 2007) e Mielke (*et al*, 2003), do Departamento de Ciências Biológicas da Universidade Estadual de Santa Cruz, de Ilhéus/BA, a espécie *Genipa americana* L. (jenipapeiro), Figura 35, apresenta potencialidade fitorremediadora como rizofiltradora de Cr<sup>3+</sup>. Evidentemente, isso deve ser testado em condições de campo para comprovar tais potencialidades, por se tratar de uma espécie neotropical. Além disso, essa espécie é altamente tolerante ao alagamento do solo, isto permite a sua utilização na recomposição de matas ciliares, em bacias hidrográficas poluídas por Cr.

Figura 33: *Genipa americana*, ou jenipapeiro.
