3.3 POTENCIAL EROSIVO

3.3.1 Avaliação da susceptibilidade e do potencial à erosão laminar dos solos da bacia Hidrográfica do rio Tubarão e Complexo Lagunar

3.3.2 Identificação e caracterização de processos erosivos na bacia Hidrográfica do rio Tubarão e Complexo Lagunar

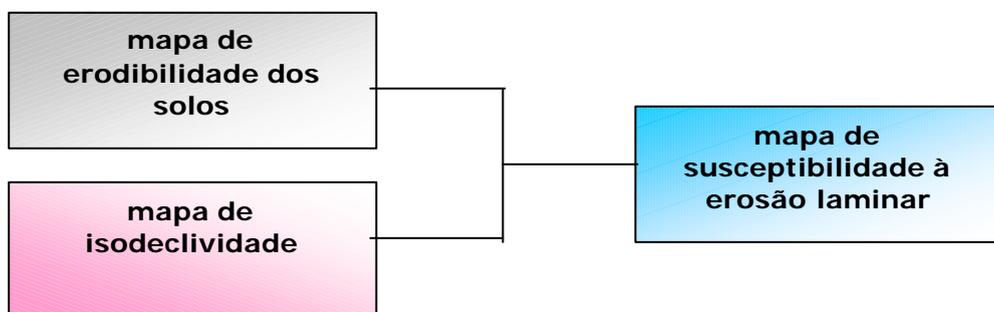
A susceptibilidade à erosão é avaliada com base no cruzamento dos dados qualitativos sobre a erodibilidade relativa dos solos com dados sobre a inclinação das rampas representada por faixas de isodeclividade dos terrenos (figura 3.3.1).

Figura 3.3.1 – Esquema da metodologia adotada na definição da susceptibilidade à erosão laminar

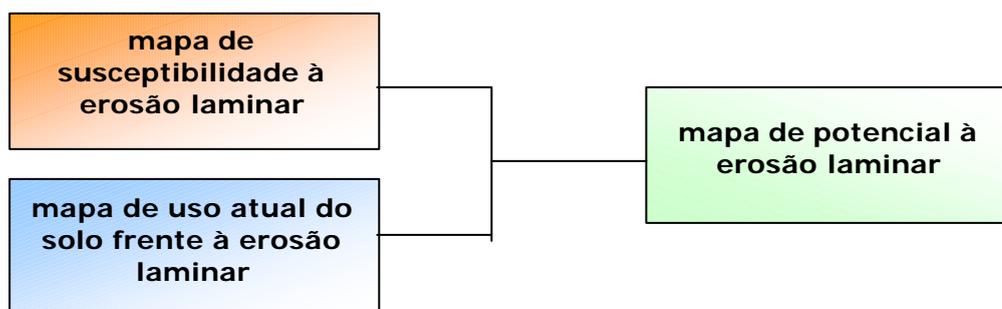
O potencial à erosão laminar foi avaliado cruzando o mapa de classes de susceptibilidade à erosão laminar com o mapa de uso atual das terras (figura 3.3.2).

Figura 3.3.2 – Esquema da metodologia adotada na definição do potencial à erosão laminar

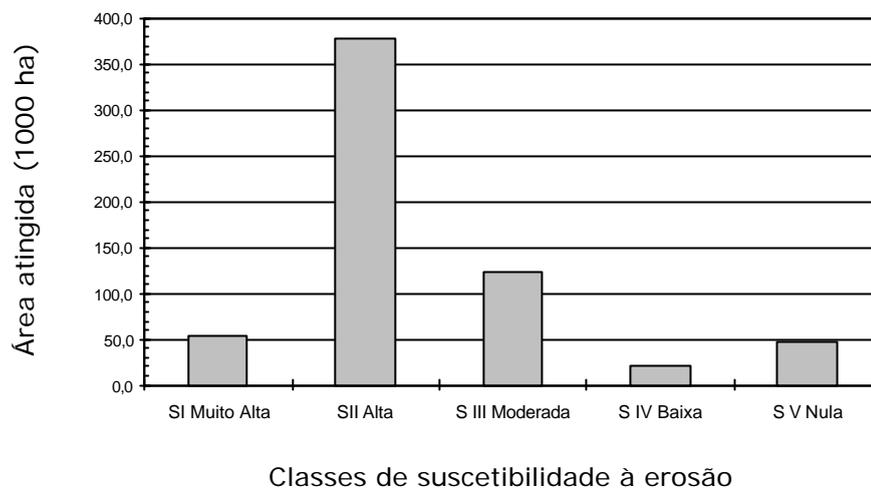
A seguir, na ordem decrescente de ocupação espacial na bacia tem-se a classe S3 – moderada susceptibilidade à erosão. O principal condicionante desta classe é a ocorrência de solos Podzólicos Vermelho-Amarelos Latossólicos e Latossolos Vermelho-Amarelos (pertencentes a classe E3) em terrenos de declividade de 6 a 20% na região da Depressão Periférica, transição do embasamento cristalino à Serra Geral. A classe S1 – muito alta susceptibilidade - tem ocorrência marcante na região da Serra Geral, onde os condicionantes são a ocorrência de solos pertencentes a classe de erodibilidade E1 (Cambissolos e Solos Litólicos) em áreas de elevada declividade, e também em ocorrências esparsas na região do embasamento cristalino, em terrenos onde a declividade atinge valores superiores a 20%.

A classe S5 – susceptibilidade nula - tem manifestação restrita às várzeas da região do Complexo Lagunar, onde a ocorrência de solos hidromórficos (Solos Gleis e Solos Orgânicos) em áreas de muito pequena declividade (< 6%) é o condicionante principal. Por fim, a classe S4 – baixa susceptibilidade – tem ocorrência ainda mais restrita às áreas de transição dos solos do embasamento cristalino aos solos de várzea. O gráfico 3.3.1, abaixo apresenta a distribuição das classes de susceptibilidade à erosão em termos da área da bacia Hidrográfica do rio Tubarão e Complexo Lagunar.

Gráfico 3.3.1 - Distribuição das classes de suscetibilidade à erosão na bacia Hidrográfica do rio Tubarão e Complexo Lagunar

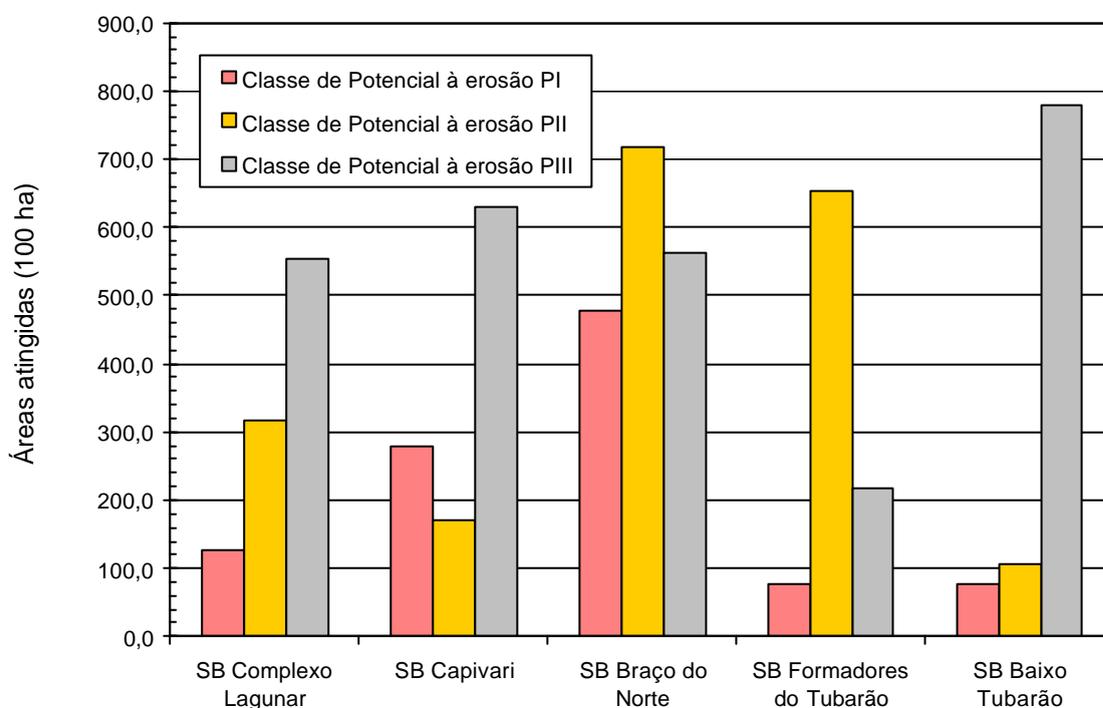
É importante ressaltar que no caso das sub-bacias do Complexo Lagunar e Baixo Tubarão uma considerável área superficial, correspondente as lagoas, não tem classificação em termos de potencial a erosão em termos de Classe I, II ou III. Nestas áreas de lâmina d'água o potencial a erosão é nulo.

Gráfico 3.3.2 - Quantificação das áreas de potencial à erosão previstas, por sub-bacia

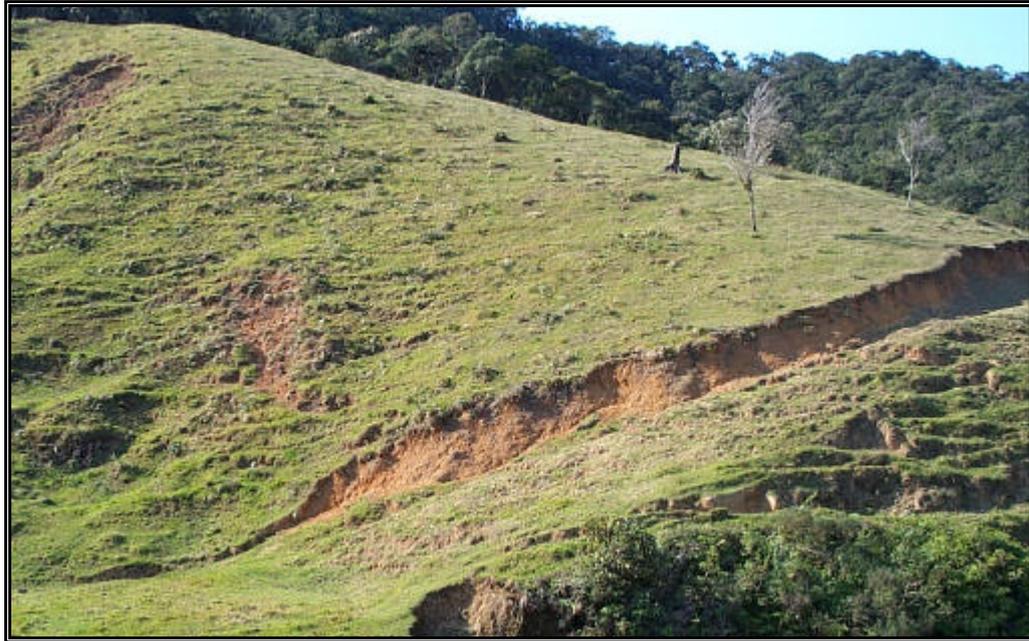
O solo sob esta vegetação, constituído predominantemente por perfis de Podzólicos Vermelho-Amarelo e secundariamente por Cambissolos e Solos Litólicos, apresenta forte degradação por erosão laminar. Nestas condições, o horizonte superficial destes perfis encontra-se fortemente erodido.

Por outro lado, a alta declividade dos terrenos determina a formação de trilhas pelo pisoteio do gado. Estas trilhas, embora geralmente seguindo às curvas de nível, deixam o solo exposto tornando mais acelerada a degradação, com a formação de sulcos e ravinas.

Foto 3.3.1 - Exemplo de degradação da encosta por erosão e movimentos de massa provocados pelo desmatamento e ação do pisoteio do gado – trecho entre BR 282 e São Bonifácio

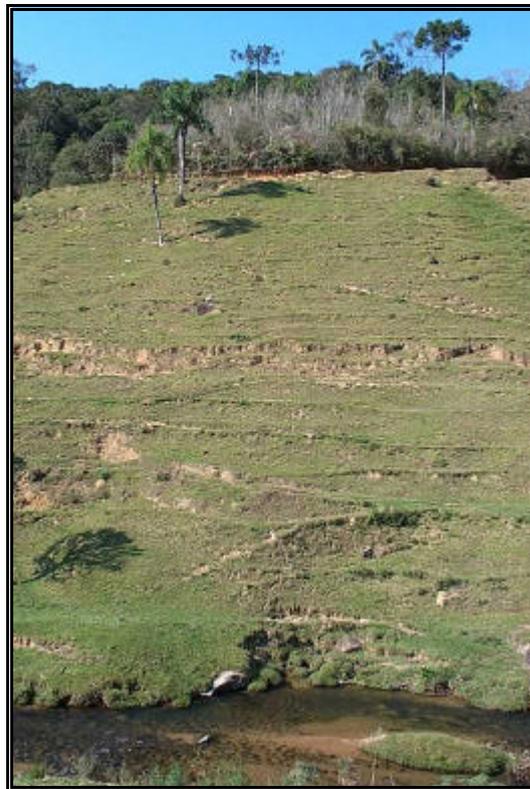
Foto 3.3.2 - Outro exemplo de degradação da encosta no trecho BR 282 – São Bonifácio. Desmatamento (mata nativa preservada no topo), erosão laminar, ravinamento por pisoteio e acúmulo de sedimentos no rio Capivari (abaixo)

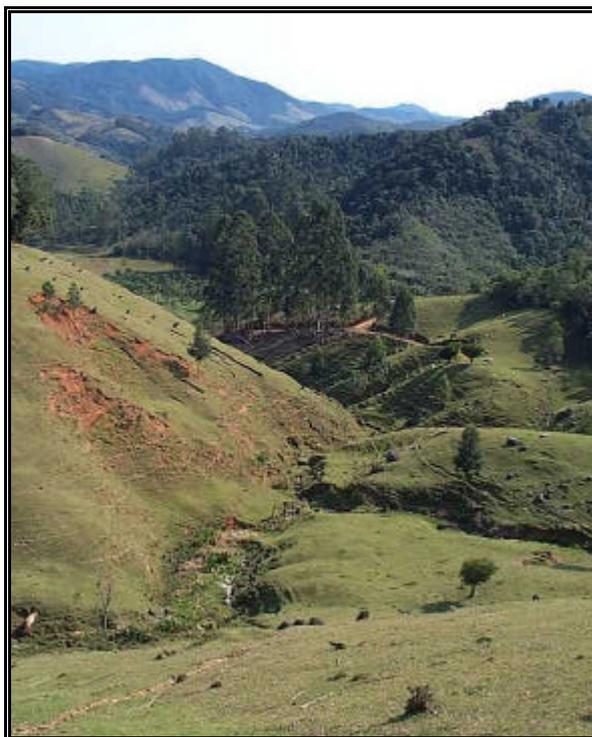
Foto 3.3.3. Paisagem degradada por erosão e movimentos de massa superficiais – trecho São Bonifácio – São Martinho

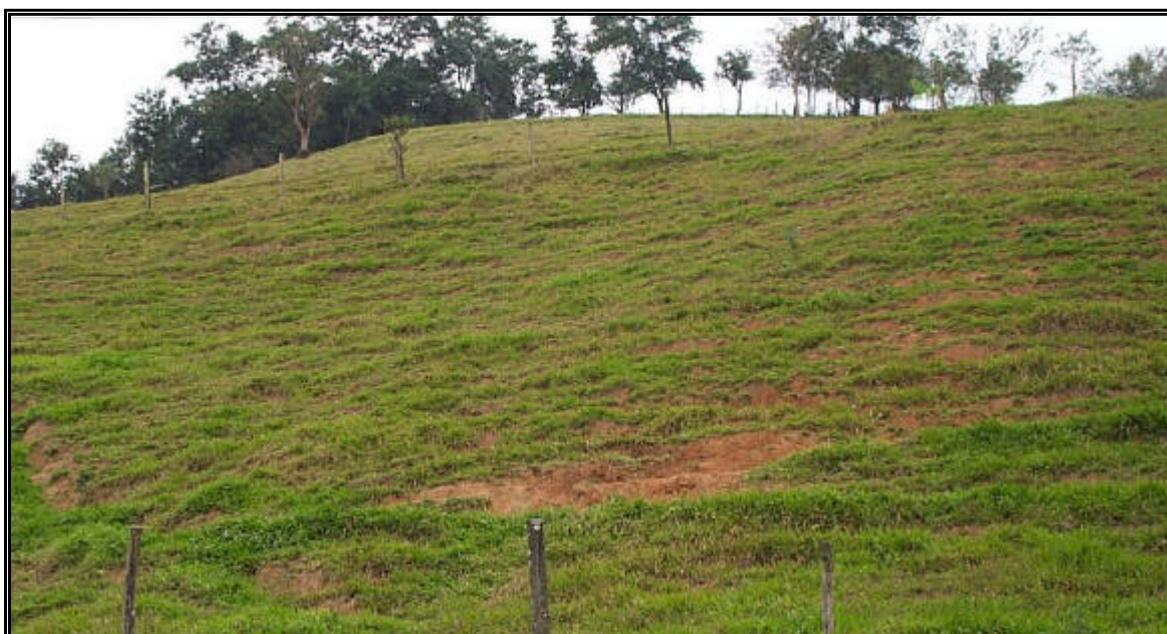
Foto 3.3.4 - Detalhe da degradação do horizonte superficial de perfis Podzólico Vermelho-Amarelo pelo pisoteio animal – Trecho Braço do Norte – Rio Fortuna

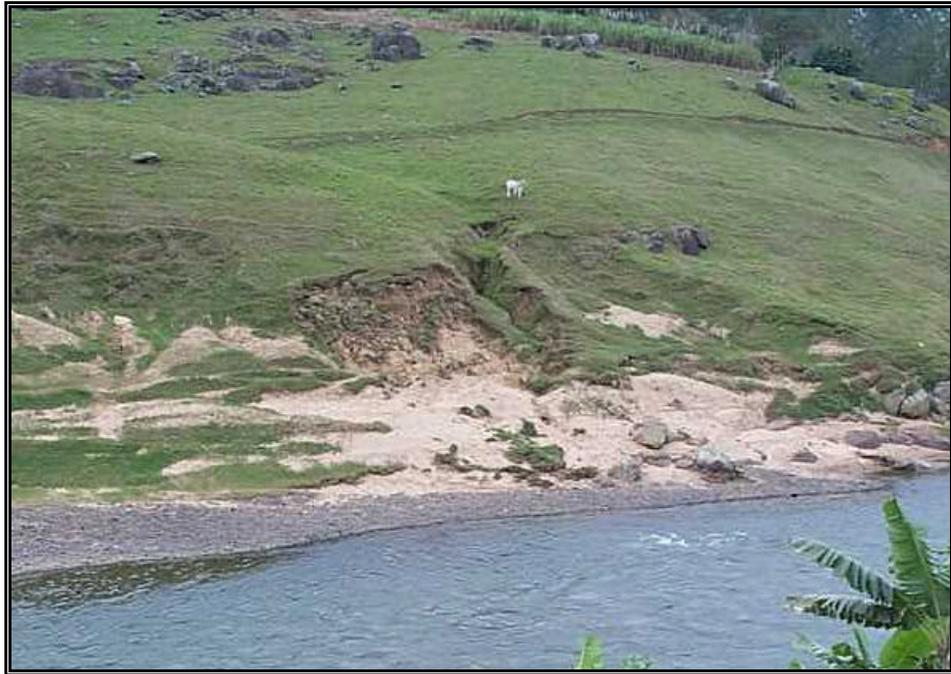
Foto 3.3.5 - Encosta degradada pelo desmatamento e pisoteio. Instalação de um processo erosivo acelerado por boçoroca e acúmulo de sedimentos junto a margem do rio Braço do Norte

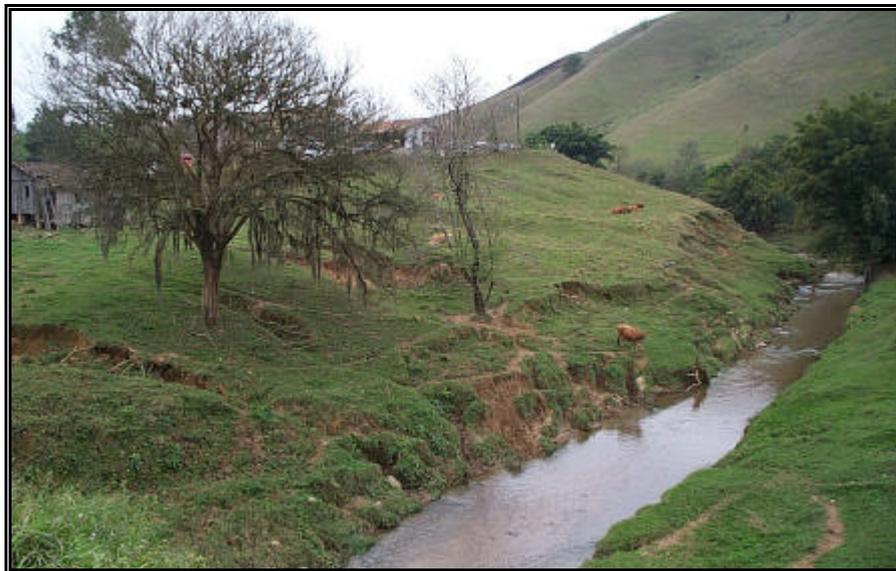
No trecho percorrido entre Pedras Grandes e São Ludgero (próximo ao Morro do Cruzeiro) tem-se exemplificado o agravamento dos mesmos processos descritos acima, com o início de boçorocamento no pé de encosta, a partir das margens do rio Braço do Norte (foto 3.3.5). A degradação das margens por ravinas e boçorocas em inicial desenvolvimento também foi verificado no rio Fortuna, próximo a entrada do município homônimo (foto 3.3.6).

Foto 3.3.6 - Degradação do solo e da margem do rio Fortuna (afluente do rio Braço do Norte) pela remoção da mata ciliar e pela atividade pecuária. Observa-se o surgimento de boçorocas – Trecho Braço do Norte - Rio Fortuna

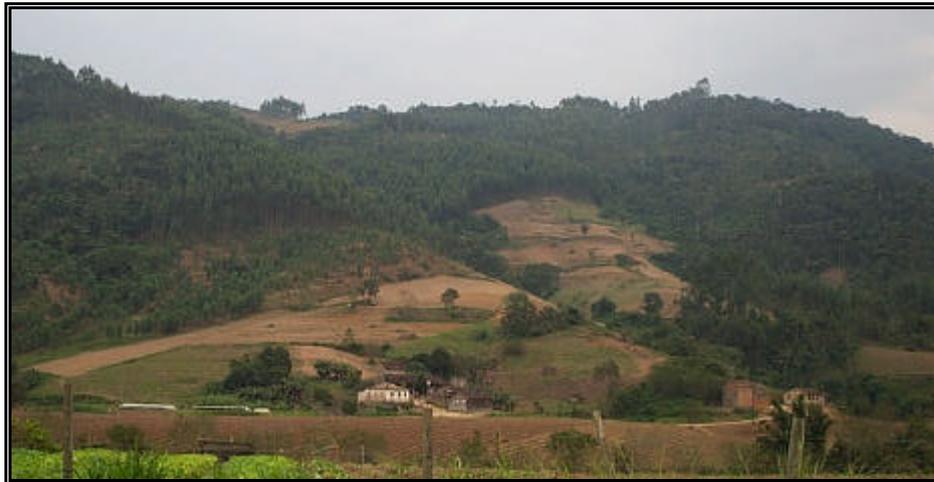
Em praticamente toda a região vistoriada é freqüente o plantio em terrenos de grande declividade, sem os adequados cuidados com o manejo do solo de modo a se reduzir a perda de solo por erosão. Em geral, os cursos d'água próximos estão desprotegidos da mata ciliar o que resulta no rápido aporte dos sedimentos gerados pelas áreas de cultivo às drenagens e na seqüência aos principais rios da bacia (fotos 3.3.7, 3.3.8 e 3.3.9).

Foto 3.3.7 - Desmatamento e cultivo em encosta – Trecho Tubarão – Pedras Grandes

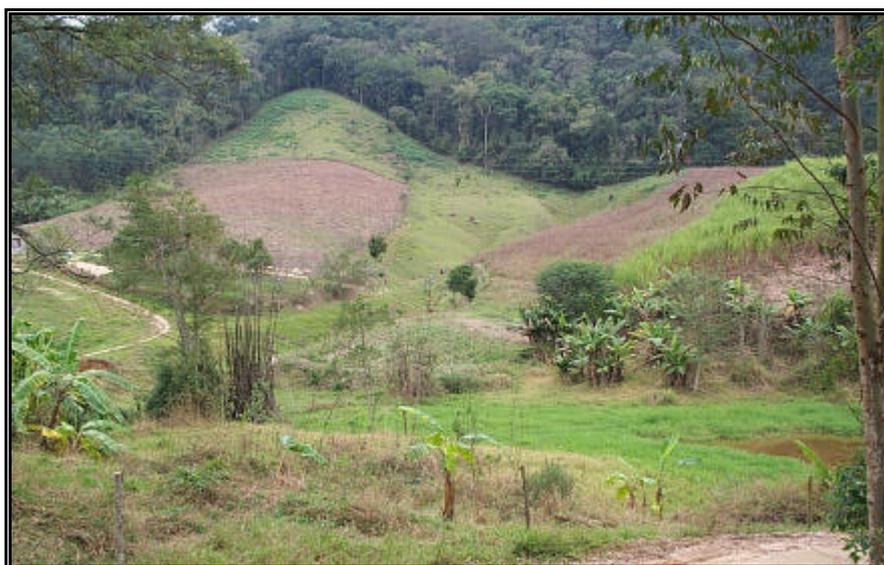
Foto 3.3.8 - Situação típica enfocando o desmatamento, solo exposto pelo cultivo na encosta e o conseqüente assoreamento de pequeno açude (abaixo à direita) – Trecho Braço do Norte – Rio Fortuna

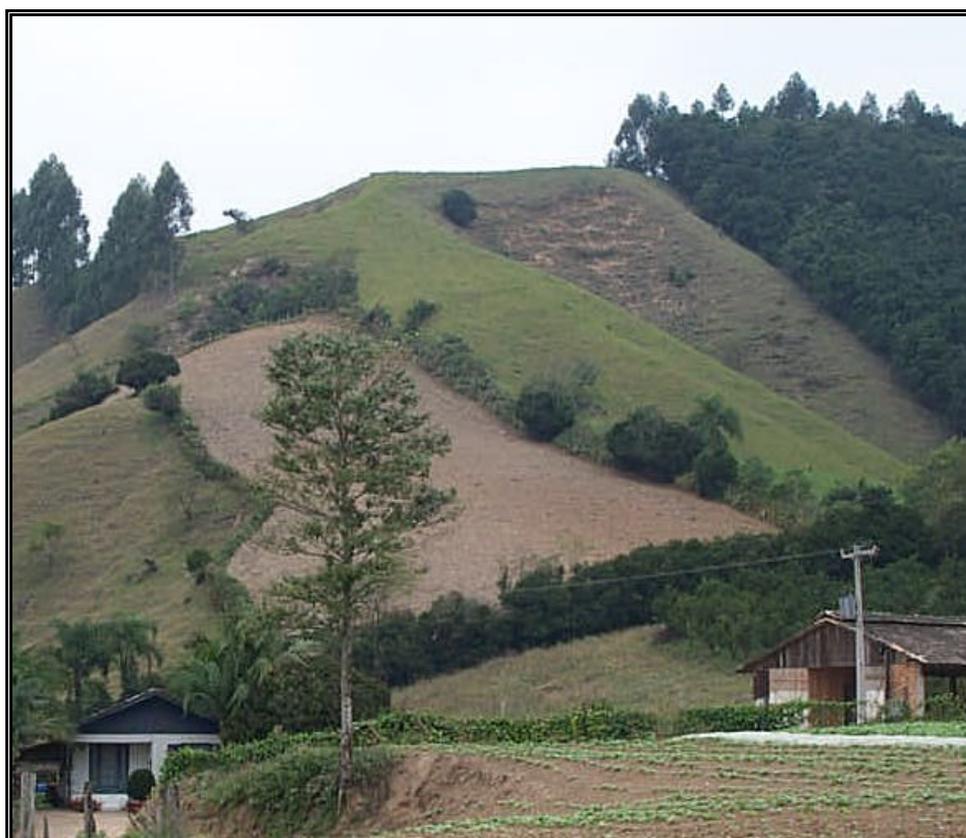
Foto 3.3.9 - Encosta com alta declividade apresentando solo exposto em terreno preparado ao plantio. Processos de degradação são verificados até com cobertura de vegetação campestre (alto à direita) – Trecho Braço do Norte – Rio Fortuna

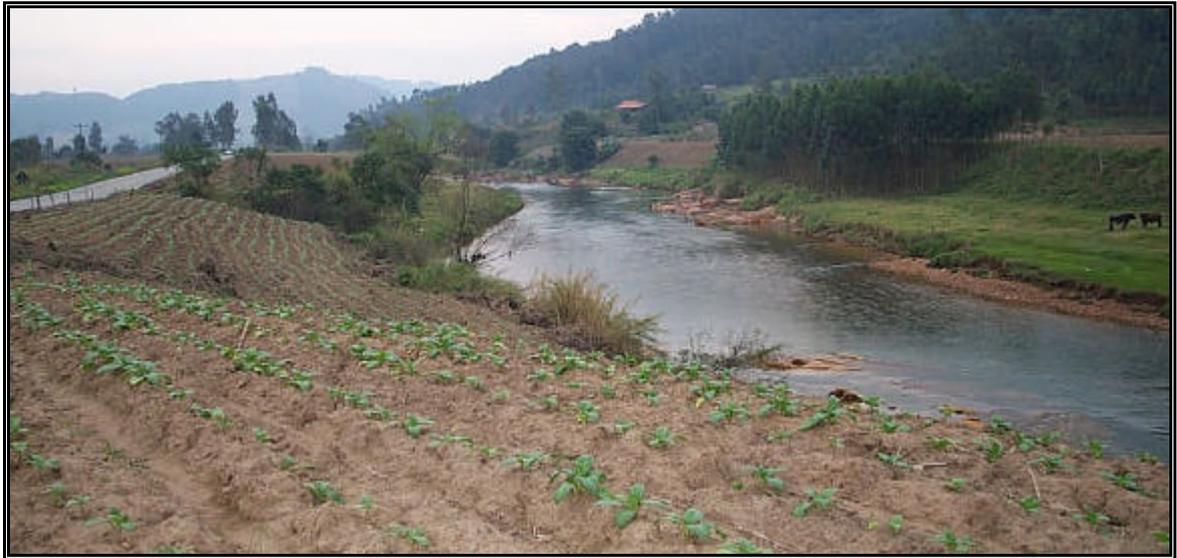
Foram caracterizadas algumas situações extremas, como o plantio nos terrenos junto às margens dos rios e riachos afluentes, sem qualquer proteção ciliar. Exemplos destas agressões foram verificados ao longo da estrada marginal ao rio Tubarão no trecho entre os municípios de Tubarão e Pedras Grandes (fotos 3.3.10 e 3.3.11).

Foto 3.3.10 - Plantio junto a margem do rio Tubarão – Trecho Tubarão – Pedras Grandes

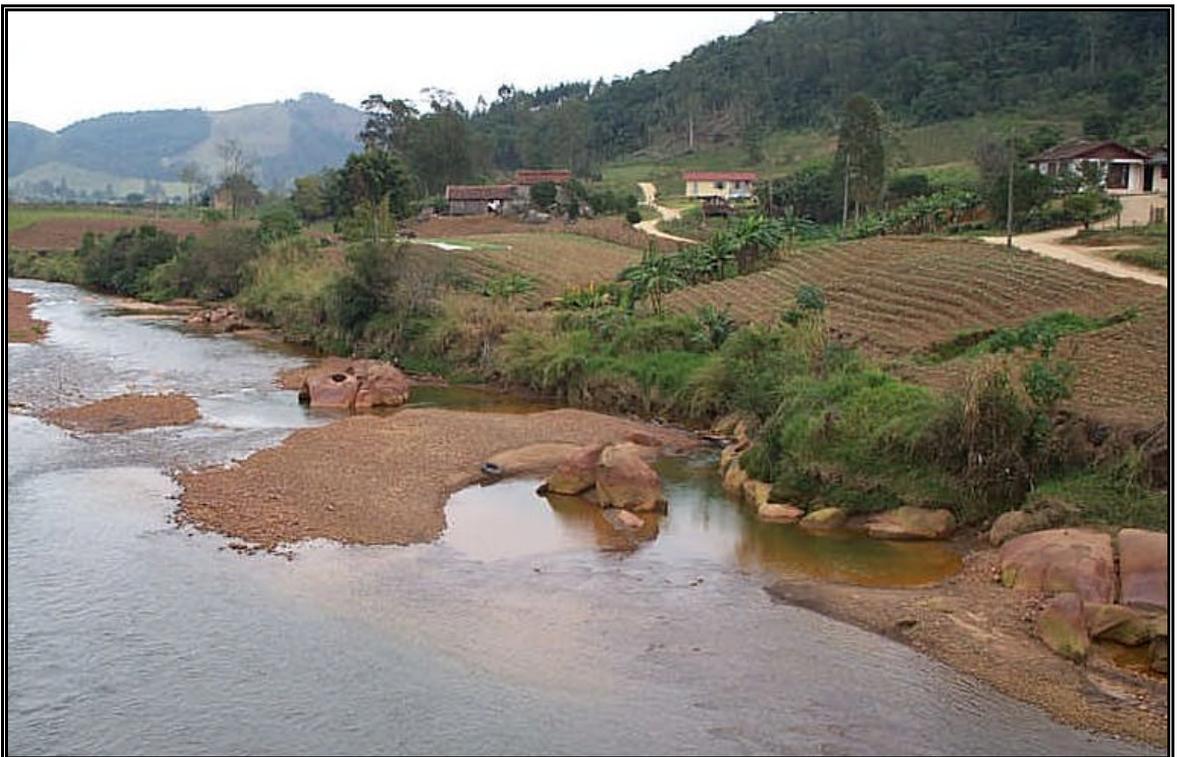
Foto 3.3.11 - Outra situação de plantio junto às margens do rio Tubarão. O assoreamento já se mostra evidente. – Trecho Tubarão – Pedras Grandes

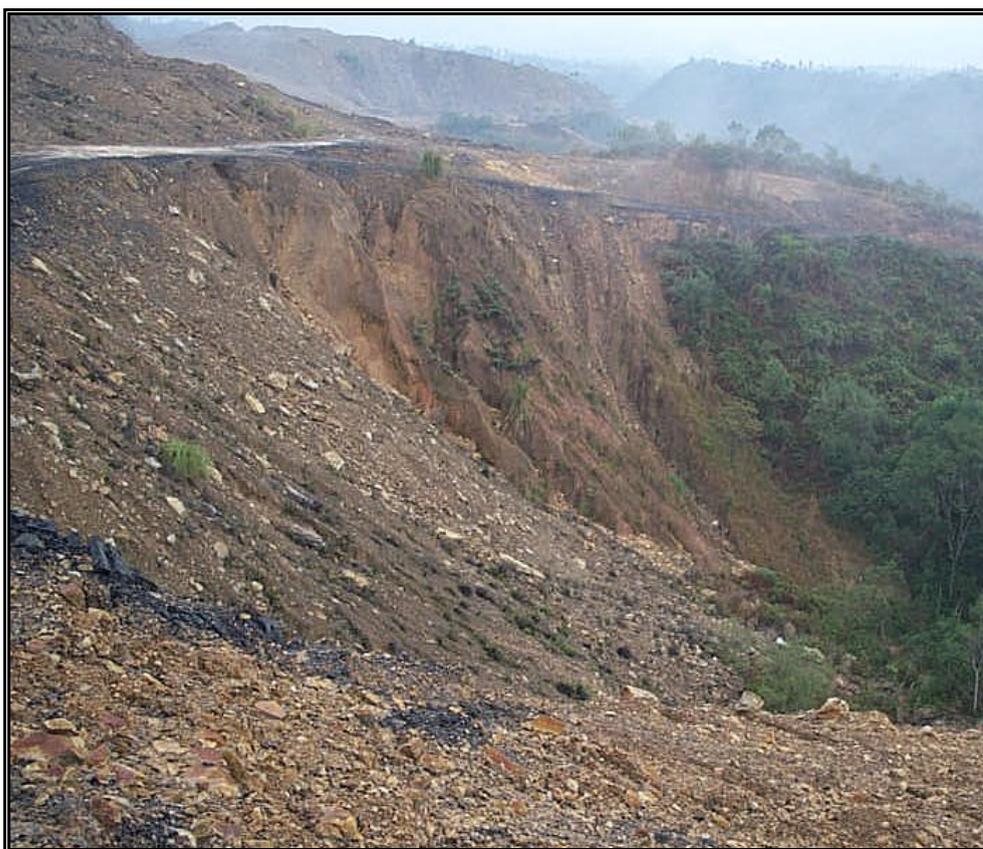
Foto 3.3.12 - Grande quantidade de material de descarte lançado em direção às drenagens sem qualquer proteção superficial a erosão – Lauro Müller

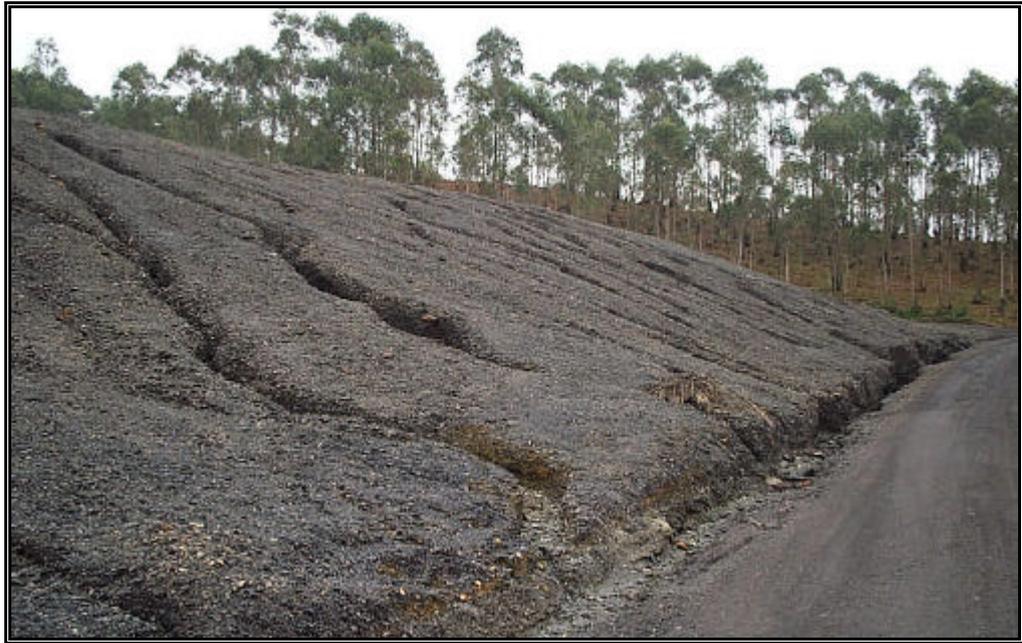
As pilhas de rejeitos de grande altura, os depósitos de bota-fora lançados em direção às drenagens e os elevados e íngremes cortes em terreno natural sem qualquer cobertura vegetal mostram sinais de forte erosão. No depósito de resíduos situado nas margens do rio Bonito é verificado forte ravinamento das pilhas de resíduos e a formação de boçorocas. As fotos 3.3.13, 13.3.4 e 3.3.15 ilustram estes processos.

Foto 3.3.13 - Ravinamento de pilha de resíduos de mineração – Lauro Müller

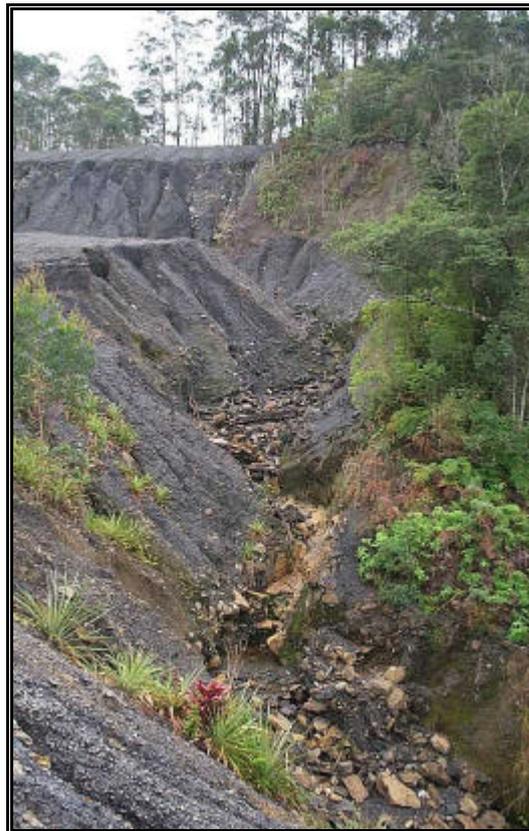
Foto 3.3.14 - Processo erosivo por boçoroca instalado em meio a pilha de resíduos de mineração – Lauro Müller

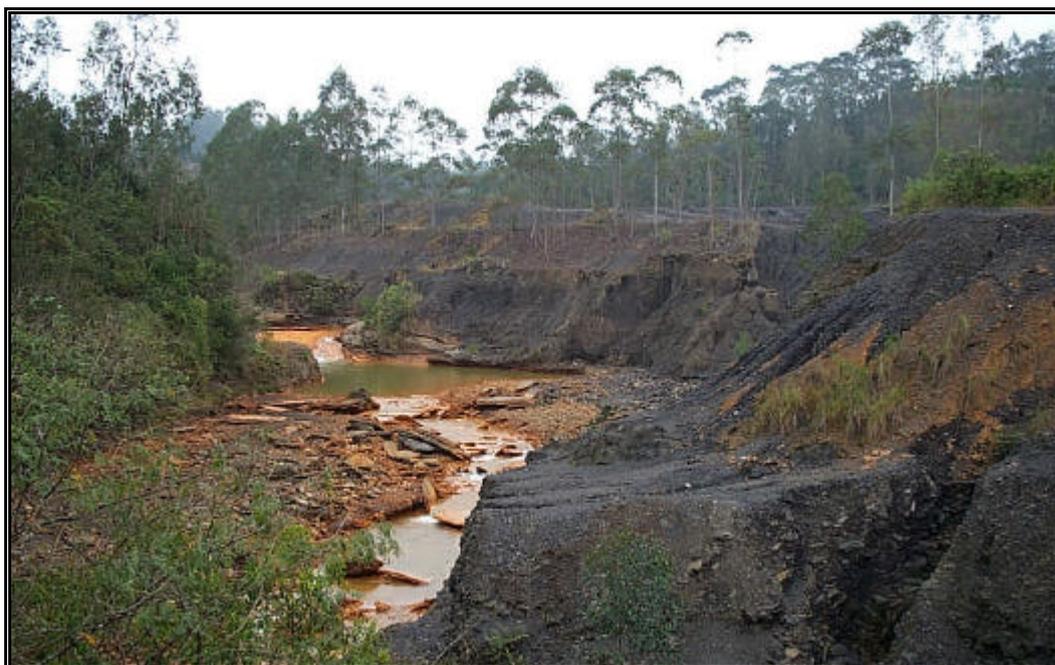
Foto 3.3.15 - Extrema degradação do rio Bonito pelos depósitos de resíduos às suas margens. A tonalidade acobreada das águas evidenciam a contaminação por resíduos piritosos – Lauro Müller

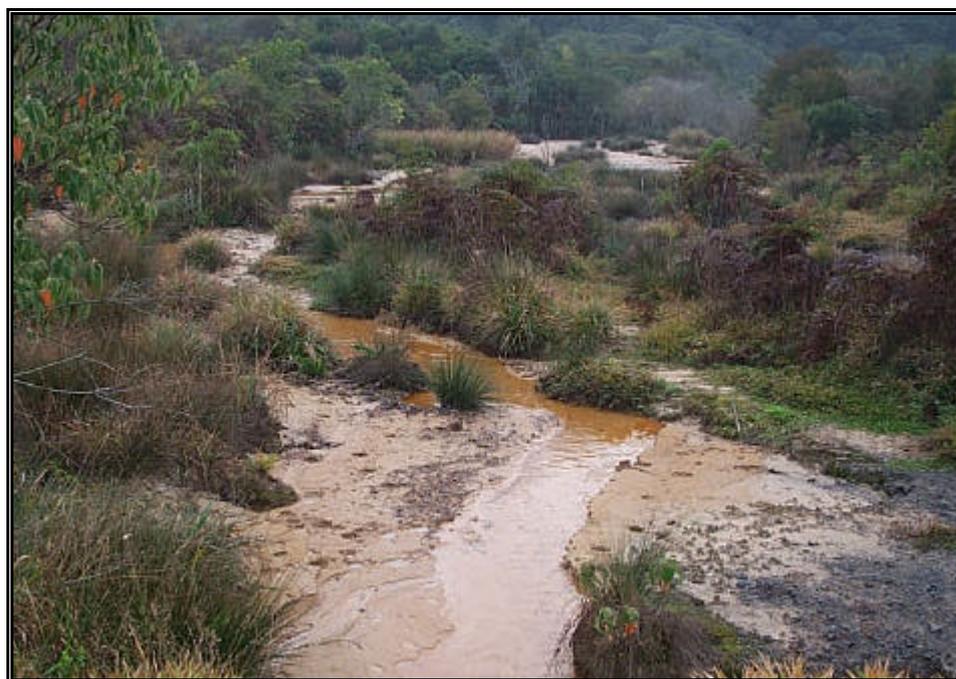
O assoreamento dos rios e riachos na região é evidente, tanto junto às áreas mineradas e de depósitos de rejeitos como em áreas pouco mais distantes. A foto 3.3.16 ilustra o assoreamento de riachos próximos, enquanto a foto 3.3.17 mostra o assoreamento do rio Tubarão no trecho que atravessa a sede do município de Lauro Müller.

Foto 3.3.16 - Assoreamento de riacho próximo a área de mineração – Lauro Müller

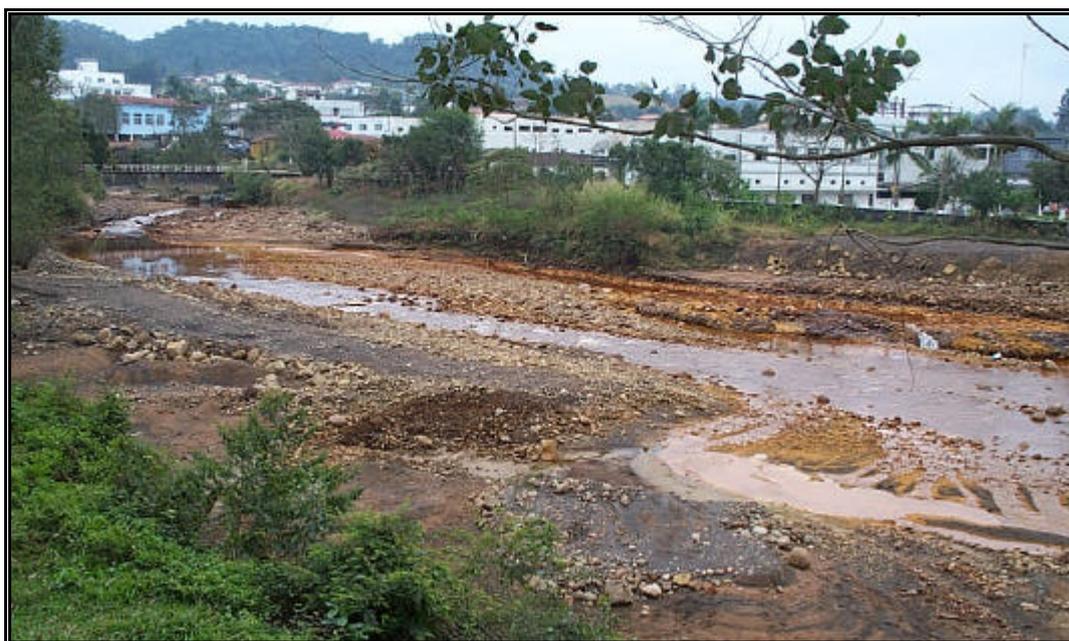
Foto 3.3.17 – Trecho do rio Tubarão em Lauro Müller. Fortemente assoreado e com sinais evidentes de contaminação por resíduos piritosos – Lauro Müller

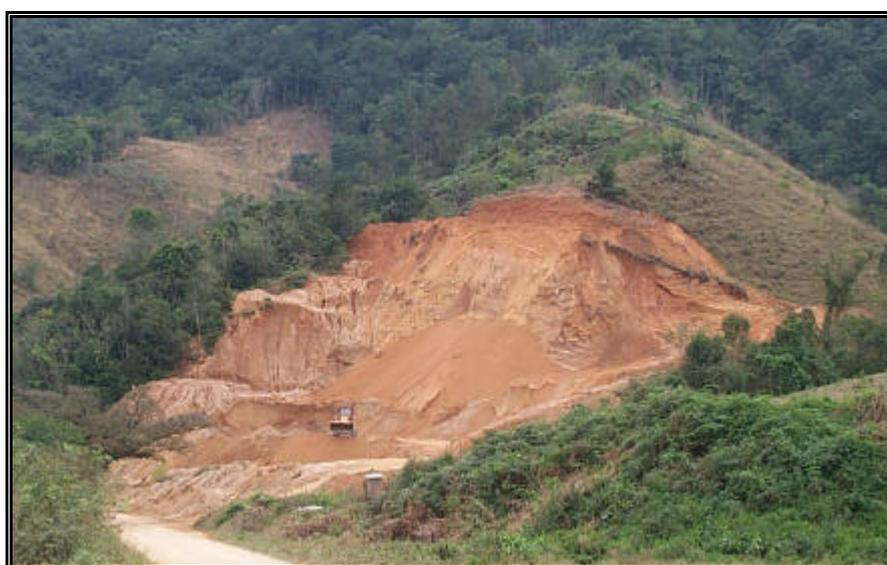
Foto 3.3.18 - Exploração de saibro em encosta na região do embasamento cristalino, Trecho Orleans – Pedras Grandes

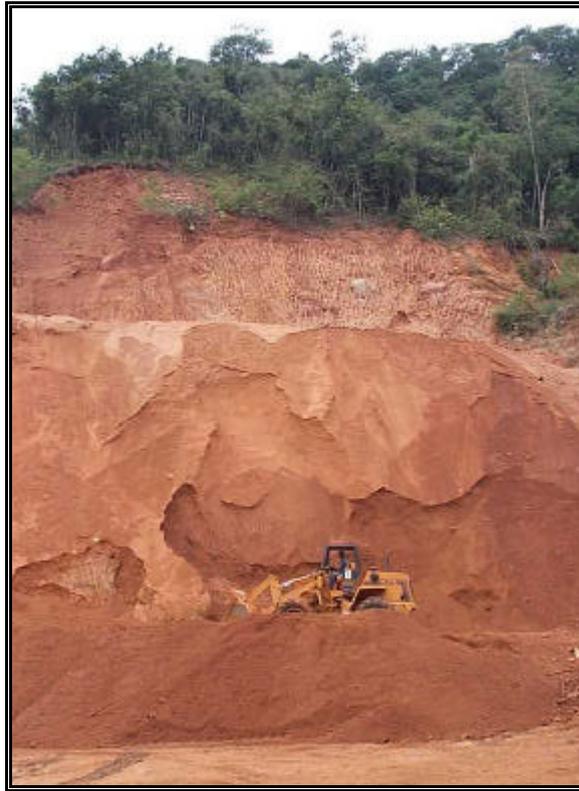
Foto 3.3.19 - Saibreira em atividade. Situações típicas: desmatamento, corte íngreme e de grande altura sujeito a deslizamentos e muito material de rejeito sujeito a erosão – Trecho Orleans – Pedras Grandes

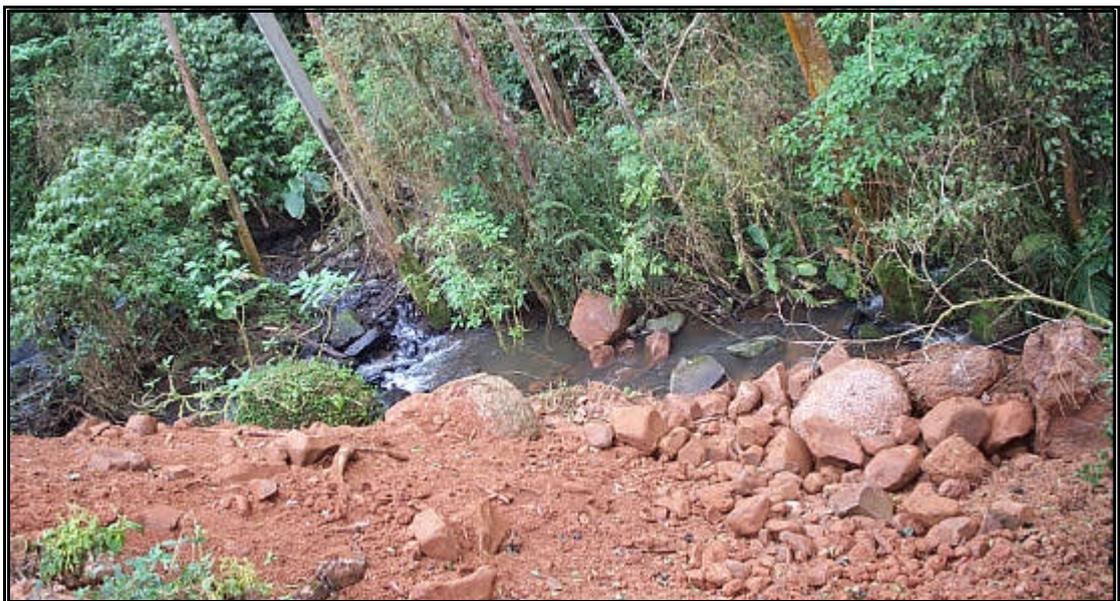
Foto 3.3.20 - Descarga dos materiais de rejeito da saibreira da foto 18 junto ao riacho afluente do rio Tubarão, causando seu assoreamento e alterando seu traçado original – trecho Orleans – Pedras Grandes

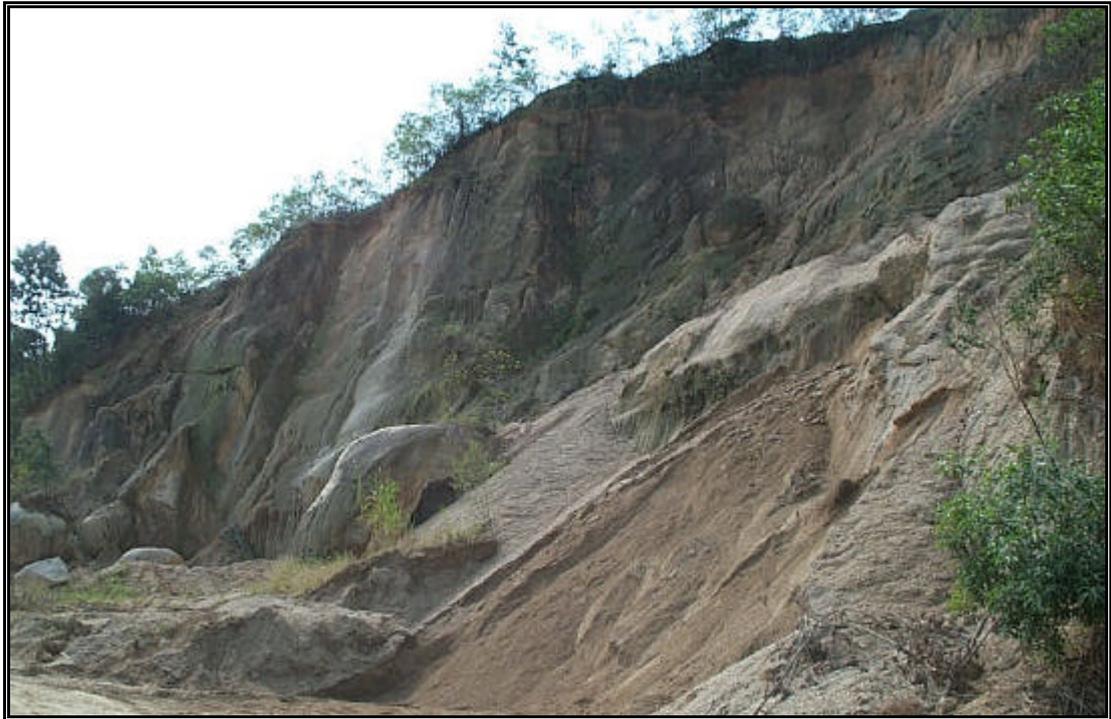
Foto 3.3.21 - Saibreira inativa, entretanto sem recuperação da área minerada. Processos erosivos, de instabilidade e de geração acentuada de sedimentos às drenagens – Trecho São Bonifácio- São Martinho (próx. localidade de rio Gabiroba)

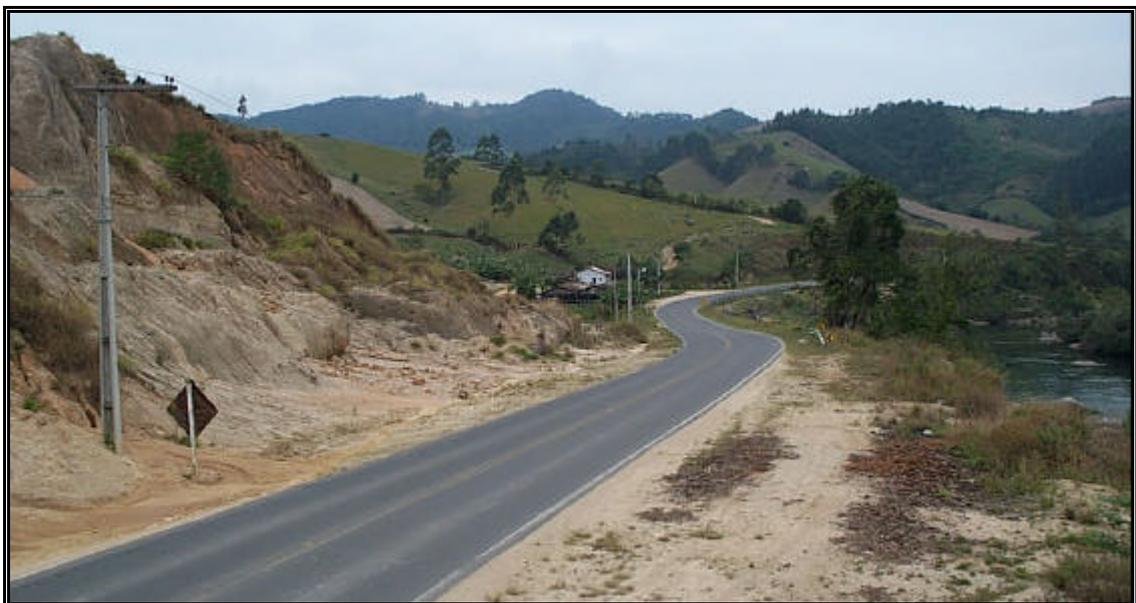
Foto 3.3.22 - Saibreira inativa a beira da estrada. Não há recuperação da área de extração. Durante enxurradas grande aporte de sedimentos ao rio Braço do Norte (à direita) – Trecho Braço do Norte – Rio Fortuna (localidade de São Maurício)

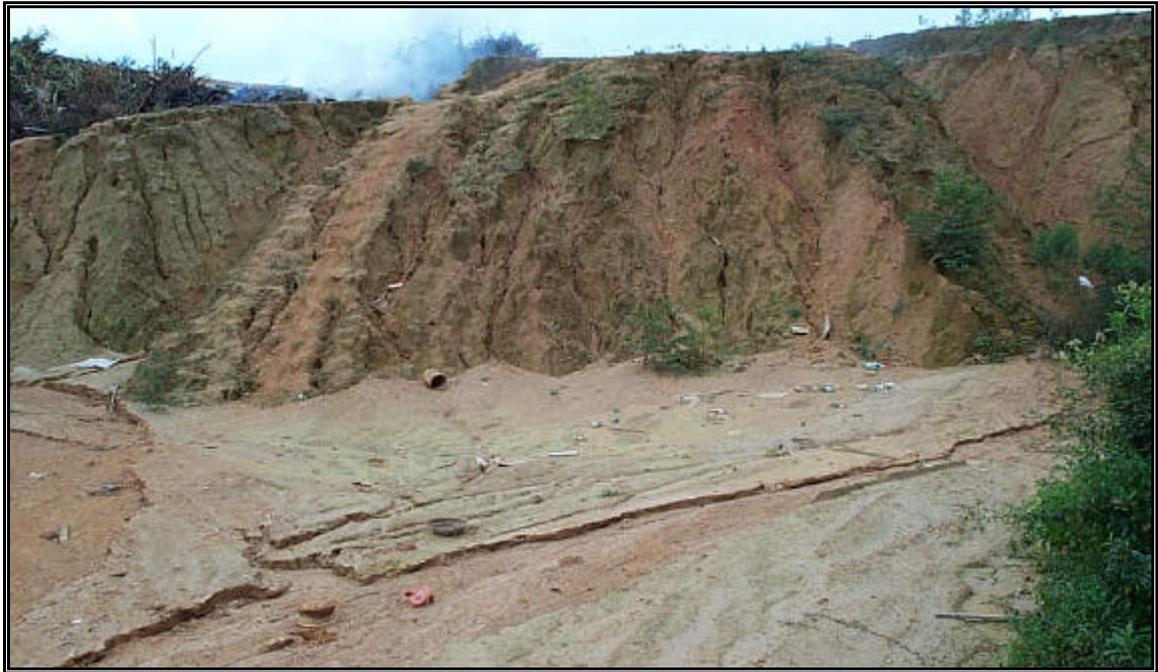
Na periferia do município de São Ludgero, um núcleo urbano instalado na área de uma saibreira hoje desativada, mostra o agravamento da degradação nesta situação. O solo saprolítico exposto, de difícil recuperação da cobertura vegetal, está sujeito a processos erosivos acelerados por ravinas e boçorocas, acentuado pela instalação do arruamento não pavimentado com grande declividade ao longo da parte inferior da encosta (foto 3.3.23).

Foto 3.3.23 - Área de saibreira inativa associada a ocupação urbana. Agravamento dos processos erosivos por ravinas profundas – Periferia de São Ludgero

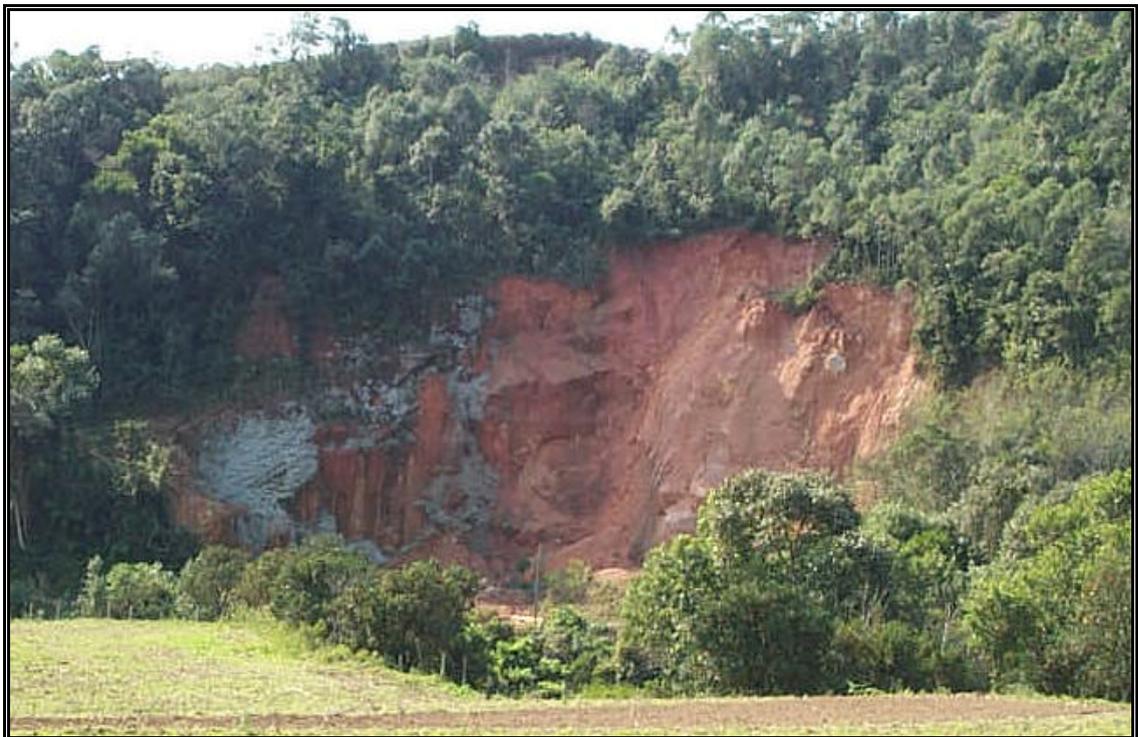
Por outro lado, em muitos locais onde foram verificados deslizamentos de terra, como entre Orleans e Pedras Grandes e na região de Santa Rosa de Lima, suspeita-se que pequenas explorações de saibro junto à estrada, podem terem sido capazes de atuar com agente instabilizador das encostas (fotos 3.3.24 e 3.3.25).

Foto 3.3.24 - Instabilidade na encosta. Deslizamentos associados a exploração de saibro junto a base – Trecho São Bonifácio – São Martinho (próximo localidade de Santa Maria)

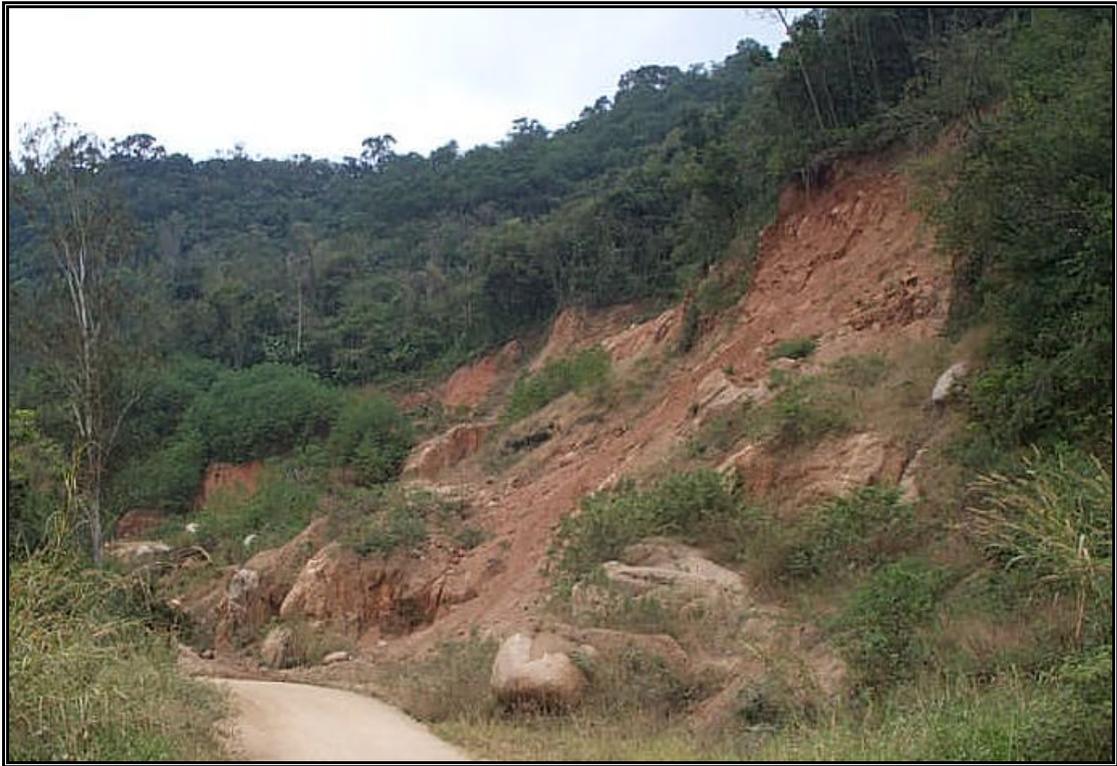
Foto 3.3.25 - Encosta mostrando instabilidade devido a extração de material. Tal feição constitui situação de risco à estrada – Trecho Orleans – Pedras Grandes

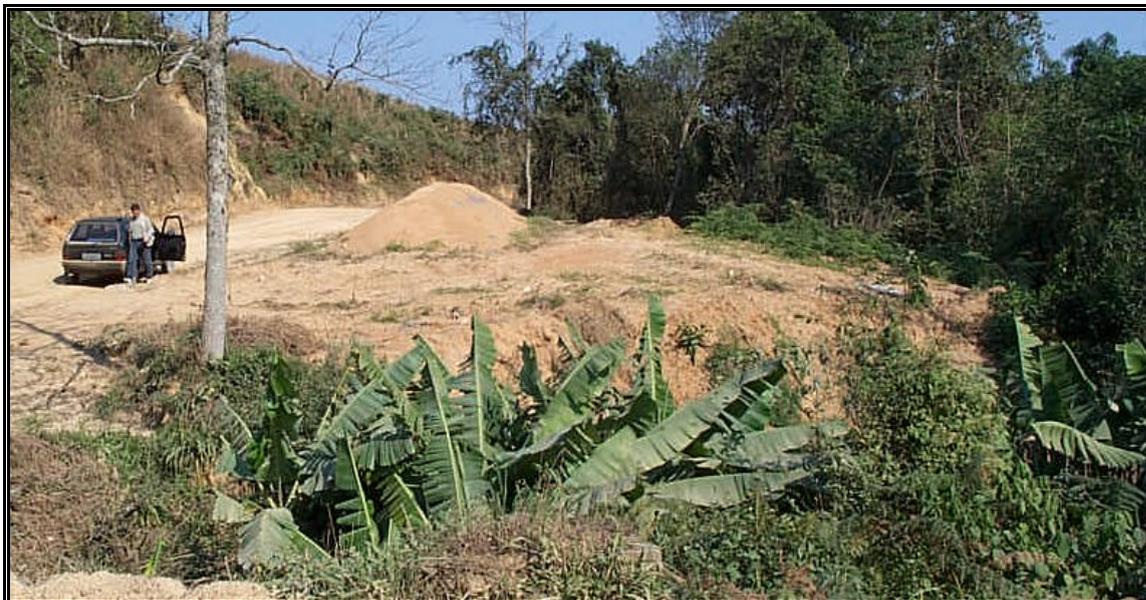
Foto 3.3.26 - Deposição de material excedente da terraplenagem da estrada (bota-fora) em direção ao riacho – Trecho São Bonifácio – São Martinho

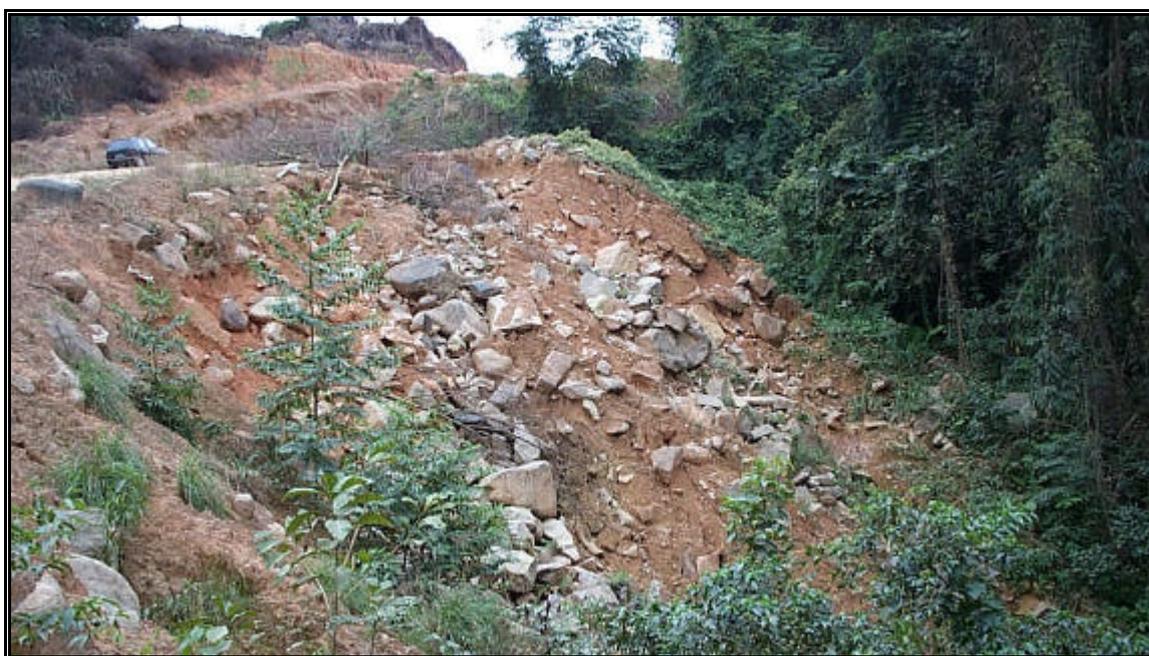
Foto 3.3.27 - Material da estrada constituído por solo e blocos de rocha lançados sem critério em direção ao rio Bravo - Trecho Rio Fortuna – Santa Rosa de Lima (próximo do acesso a localidade de Rio Bravo Baixo)
