3.3 POTENCIAL EROSIVO

3.3.1 Avaliação da susceptibilidade e do potencial à erosão laminar dos solos da bacia Hidrográfica do rio Tubarão e Complexo Lagunar

3.3.2 Identificação e caracterização de processos erosivos na bacia Hidrográfica do rio Tubarão e Complexo Lagunar

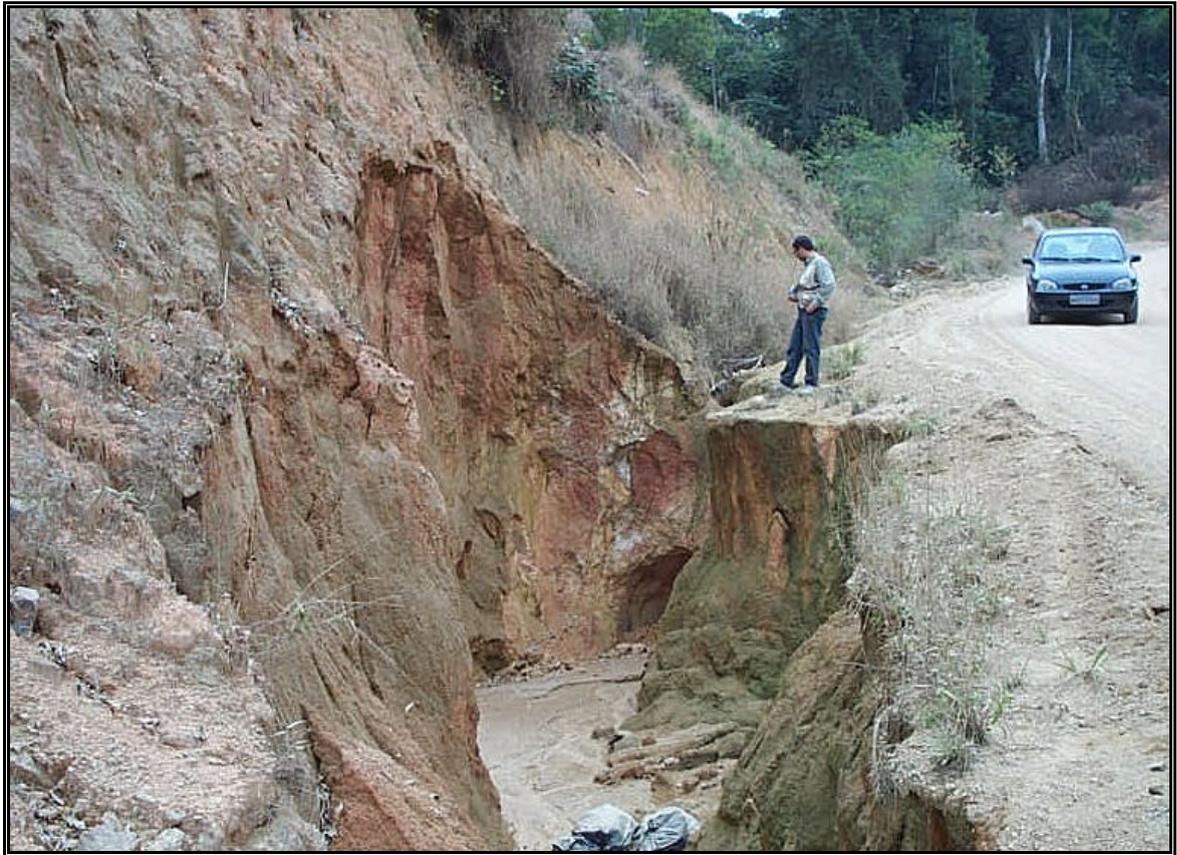
Foto 3.3.28 - Processo erosivo acelerado em solo saprolítico granítico. Formação de boçoroca com processos de retroerosão – Trecho Rio Fortuna – Santa Rosa de Lima (próximo acesso a localidade de Rio Bravo Baixo)

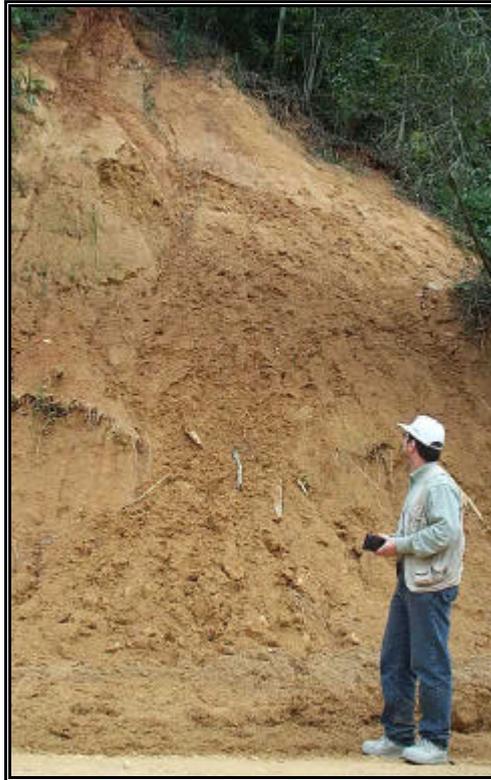
Foto 3.3.29 - Recente deslizamento em encosta adjacente ao rio Tubarão – Trecho Orleans – Pedras Grandes

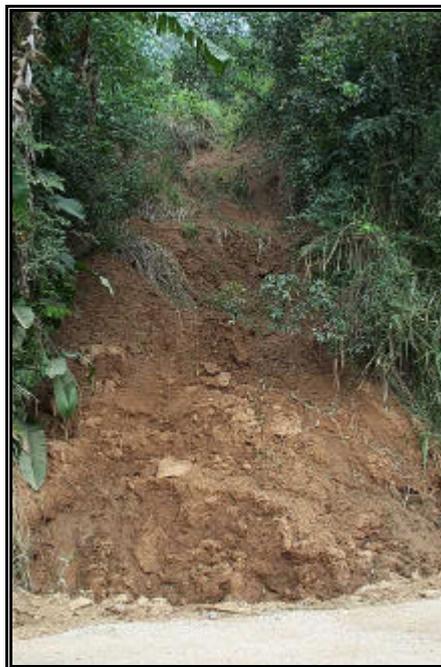
Foto 3.3.30 - Processo de instabilidade da encosta por fluxo de detritos – Trecho Orleans – Pedras Grandes

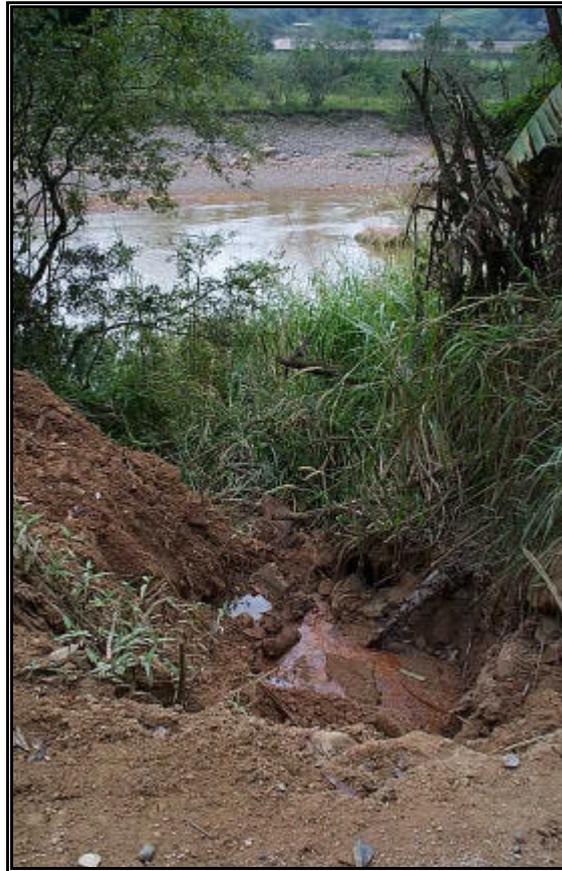
Foto 3.3.31 - Detalhe do aporte de sedimentos gerados pelo fluxo de detritos (foto 3.3.30) em direção ao rio Tubarão – Trecho Orleans - Pedras Grandes

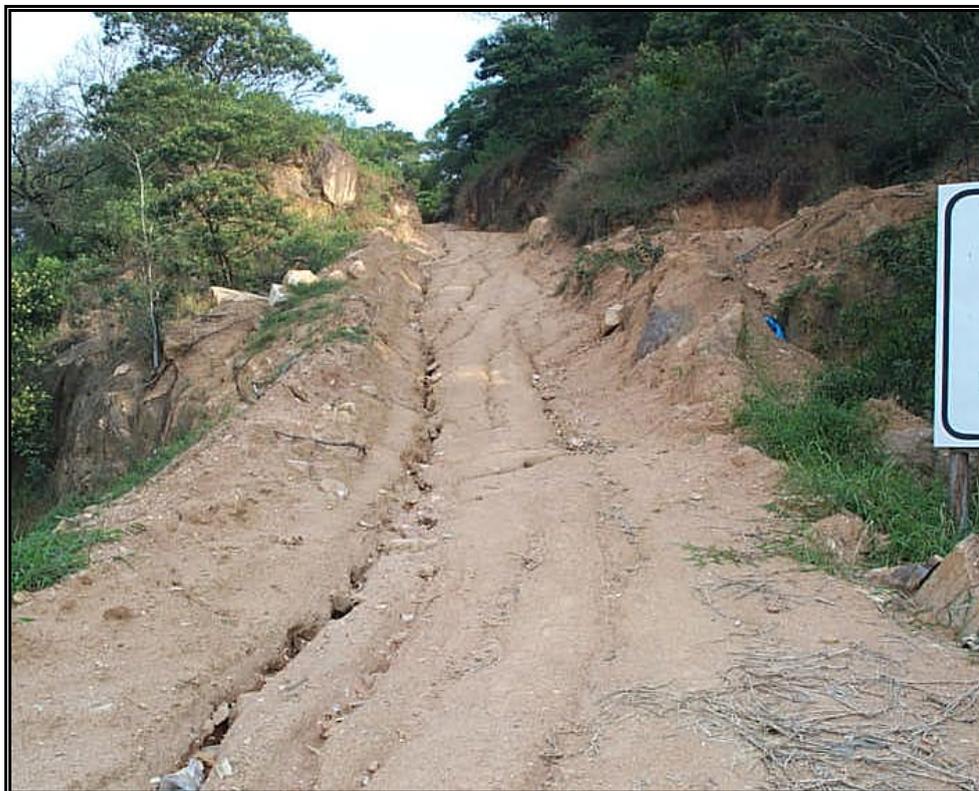
Foto 3.3.32 - Processos erosivos por ravinas em estrada de acesso não pavimentada – Trecho Gravatal – Tubarão (localidade de São Martinho)

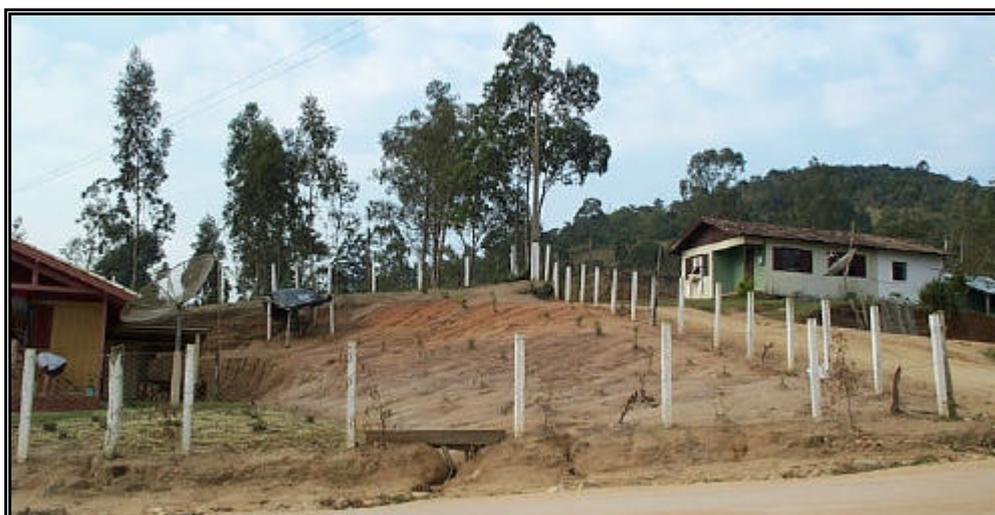
Foto 3.3.33 - Processos de erosão por sulcos em terrenos de área periurbana. A inexistência da cobertura vegetal acelera os processos - Capivari de Baixo (localidade de Indaial)

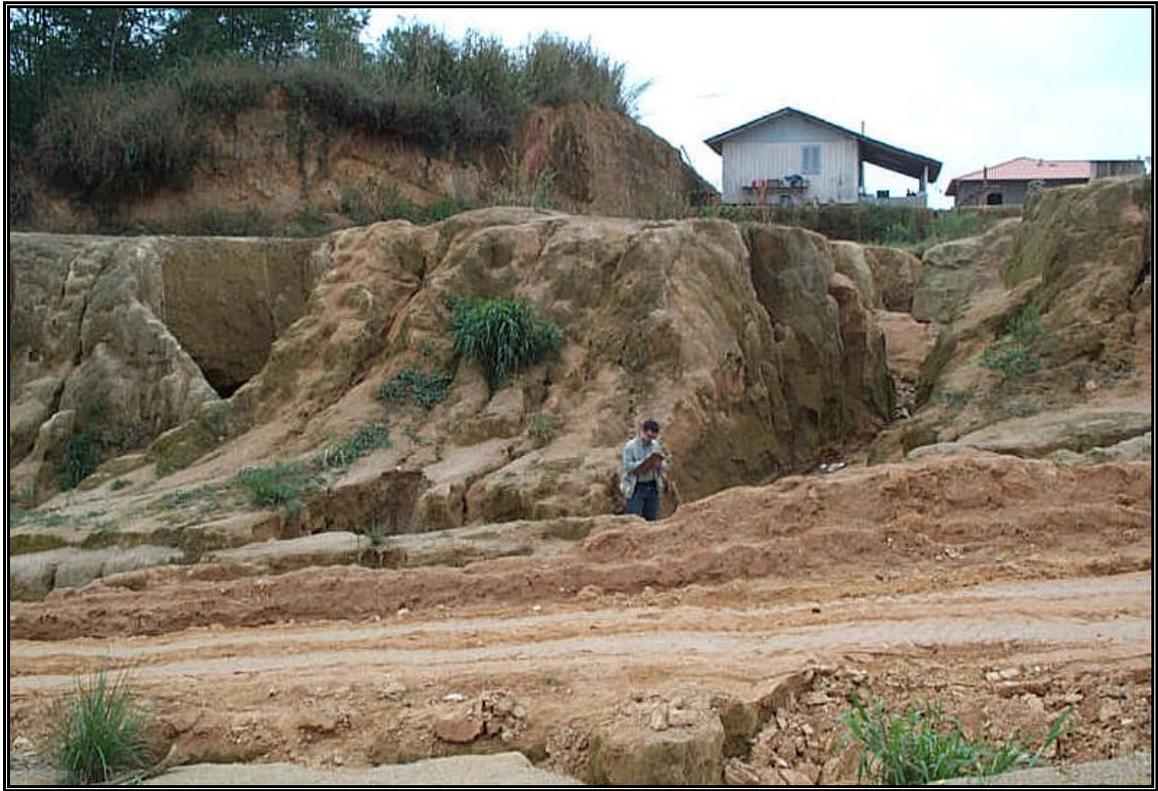
Para exemplificar os processos e condicionantes, é feita referência a área de ocupação da periferia de São Ludgero. Instalada em área de relevo ondulado, este núcleo urbano apresenta ruas não pavimentadas com alta declividade e drenagem pluvial deficiente ou já comprometida pelos processos erosivos instalados. Verifica-se ao longo destas ruas, intenso ravinamento, principalmente onde o solo saprolítico foi exposto pela terraplenagem.

Também os lotes, quando desprotegidos por cobertura vegetal, verificam processos de erosão laminar, sulcamento e até ravinas. A foto 3.3.34 ilustra a gravidade dos problemas na área.

Foto 3.3.34 - Área fortemente degradada por processos erosivos em ocupação urbana na zona periurbana de São Ludgero. A deficiente drenagem pluvial gera o fluxo concentrado das águas da chuva sobre o solo saprolítico granítico muito erodível – Periferia de São Ludgero

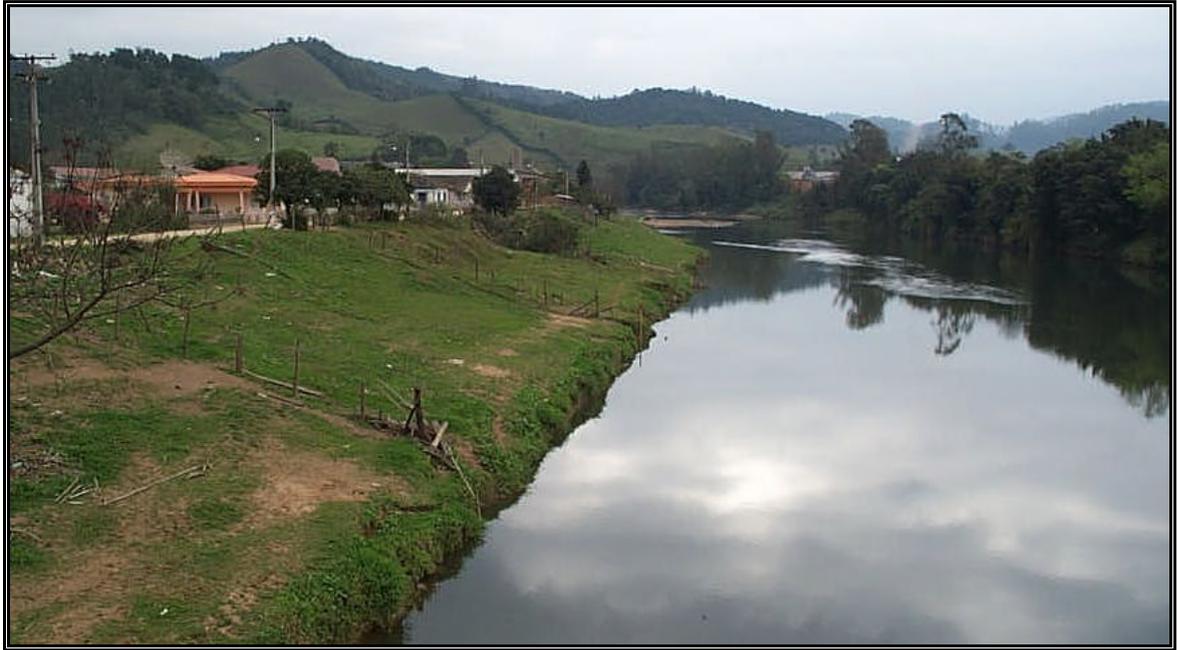
Foto 3.3.35 - Ocupação das margens do Rio Braço do Norte em área urbana. Uso dos terrenos para criação animal na margem esquerda em contraste com a preservação da mata ciliar junto a margem direita – São Ludgero

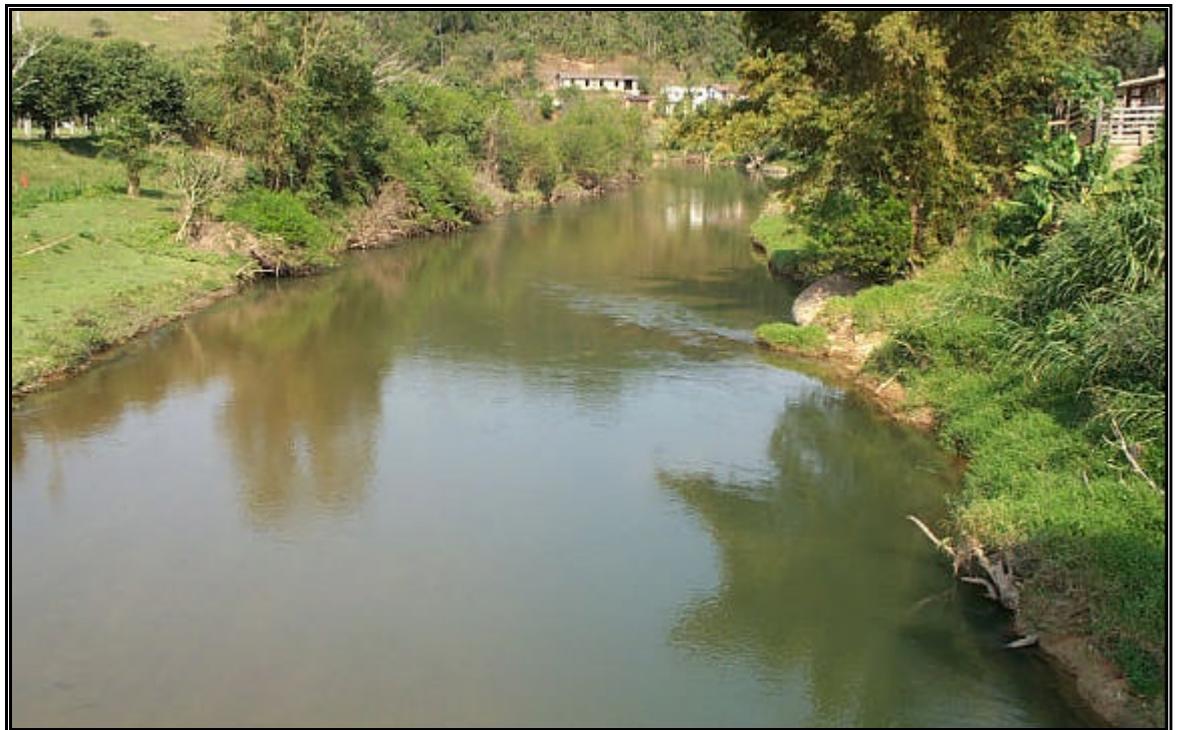
A disposição de lixo e entulho, associado a sedimentação de fundo em trechos urbanos, onde em geral os rios tem reduzida sua energia de fluxo, contribuem ao assoreamento. O resultado são as enchentes manifestadas em muitos dos municípios da bacia hidrográfica. Os relatos de moradores, indicam a acentuada redução na profundidade dos rios nas cidades e a rápida ascensão do nível dos rios quando em períodos de chuvas intensas, gerando problemas de inundações e afetando sobretudo as populações ribeirinhas (foto 3.3.36).

Foto 3.3.36 - Rio Capivari com grande carga de sedimento de fundo no trecho urbano de São Martinho. O assoreamento traz como consequência severas inundações no período de cheias – São Martinho
