**UNIVERSIDADE DO EXTREMO SUL CATARINENSE**  
**Departamento de Engenharia Ambiental**

**AVALIAÇÃO DE DESEMPENHO DOS TRABALHOS DE  
RECUPERAÇÃO AMBIENTAL NO CAMPO MALHA II LESTE-  
SIDERÓPOLIS/SC**

Trabalho de Conclusão de Curso apresentado ao Curso de Engenharia Ambiental como  
requisito parcial à obtenção do grau de Engenheiro Ambiental.  
Orientador: Prof. Msc. Marcos Back

**CRICIÚMA, 2004**

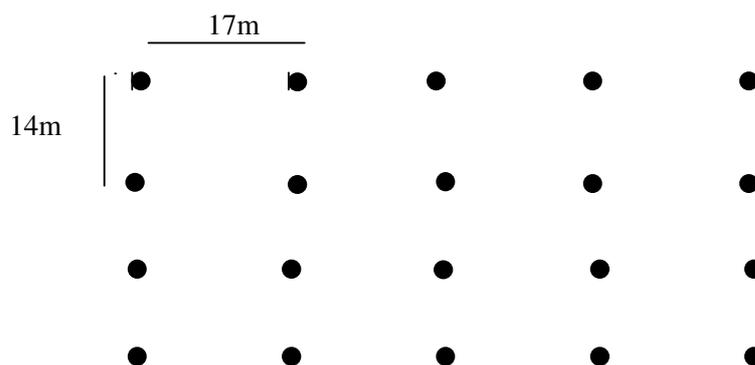
**Figura 9:** Esquema da malha para identificação de erosão laminar.

Para identificação de erosão laminar, foi isolada uma área  $5000\text{m}^2$ , a qual estava com vegetação implantada na data do início do ensaio (agosto/2004), mas não consolidada ainda. A área tem uma declividade de 10%, de acordo com dados constantes no Mapa de Perfis, parte integrante do PRAD MII Leste. A escolha desta área se justifica pois possibilita avaliar a capacidade da vegetação em evitar a erosão à medida que vai se desenvolvendo. A influência da declividade do terreno também foi avaliada nesta amostragem. A análise foi feita levando-se em consideração a precipitação do período.

Em cada cruzamento da malha foi colocada uma estaca ao nível do solo. Em intervalos regulares de 30 dias foi analisada a posição de cada estaca, verificando se houve remoção ou deposição de solo.

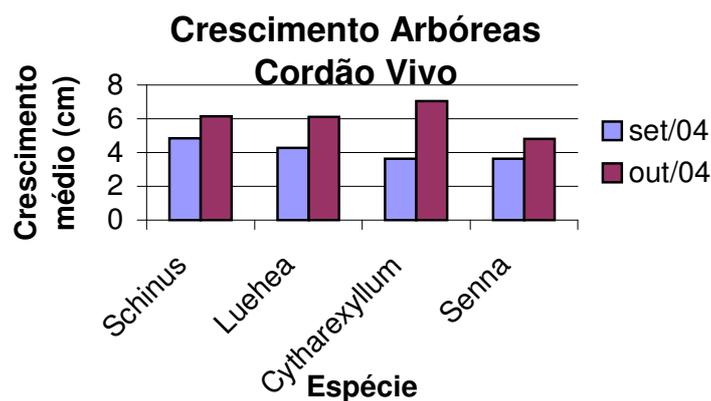
**Figura 10:** Crescimento Arbóreas Cordão Vivo

As espécies selecionadas para o plantio no cordão vivo, bem como a metodologia de plantio adotada se mostrou eficiente, visto que apenas 2,9% das mudas morreram e a grande maioria (92,7%) teve brotação nova, 60 dias após plantio.

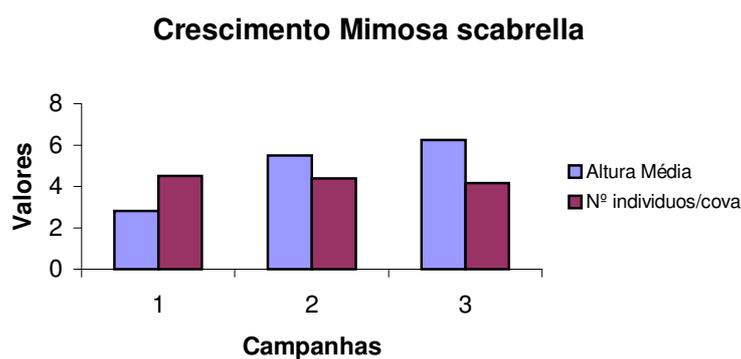
**Figura 11:** Crescimento de *Mimosa scabrella* na Zona 9, com 15000 m<sup>2</sup>

Em outubro de 2004 foi feito o terceiro levantamento, apresentando uma altura média de 6.24 cm e 4,16 indivíduos por cova.

No mês de setembro, em relação a agosto, a mortalidade foi de 12 indivíduos, (9,70 %) e no mês de outubro, em relação a agosto, a mortalidade subiu para 18 indivíduos (14,8 %).

No primeiro mês de acompanhamento, as bracatingas (*Mimosa scabrella*) plantadas em sementes na área remodelada, não tiveram bom desempenho. Houve

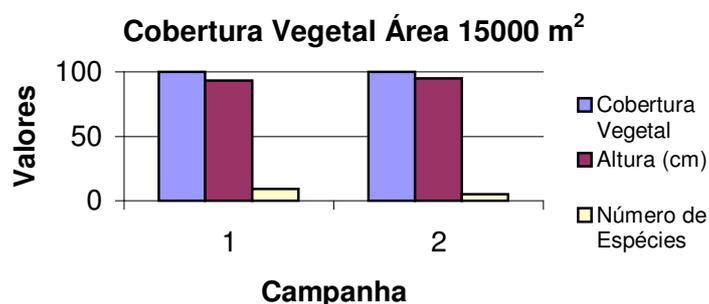
**Figura 12:** Cobertura Vegetal Área 15000 m<sup>2</sup> (Zona 9)

Houve uma redução do número de espécies na área de 15000 m<sup>2</sup>, e um grande crescimento da espécie *Polygonum hydropiperoides*.

O banco de sementes presente na turfa teve um desempenho significativo. As espécies de gramíneas vindas com a turfa também germinaram bem, porém desapareceram ao longo do período de inverno, dando lugar para exuberante desenvolvimento da espécie pimenta-do-brejo (*Polygonum hydropiperoides*). Das herbáceas introduzidas por sementes: capim gordura, pensacola e brachiaria apenas as duas primeiras germinaram, sendo que o capim gordura se desenvolveu muito bem, proporcionando uma cobertura quase total do solo, antes da emergência da pimenta-do-brejo, o que ocorreu na saída do inverno. A vegetação dominante foi a que veio no banco de sementes da turfa.

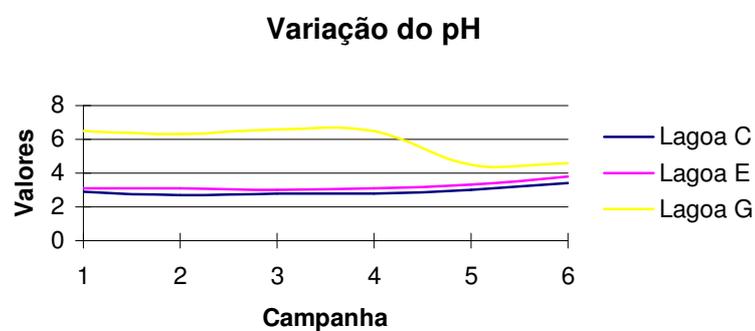
Figura 14: Variação do pH nas Lagoas C,E e G

Parâmetro	1 <sup>a</sup>	2 <sup>a</sup>	3 <sup>a</sup>	4 <sup>a</sup>	5 <sup>a</sup>	6 <sup>a</sup>
pH	6.5	6.3	6.6	6.5	4.5	4.6
Acidez (mg/L CaCO <sub>3</sub> )	26.0	3.0	5.0	3.0	10,0	30,0
Al (mg/L)	<0.1	23	<0.1	<0.1	-	3.5
Fe (mg/L)	0,08	3,55	0,11	0,18	0,12	0,09
Mn (mg/L)	0,18	7,0	0,04	0,17	1,30	4,66
